KNKT – 10 – 11 – 10 – 02

**LAPORAN HASIL INVESTIGASI  
KECELAKAAN KERETA API**

**ANJLOKAN KA 60 CIREBON EKSPRES**

**KM 169 + 718  
PETAK JALAN ANTARA ST. TERISI – ST. TELAGASARI,  
JAWA BARAT**

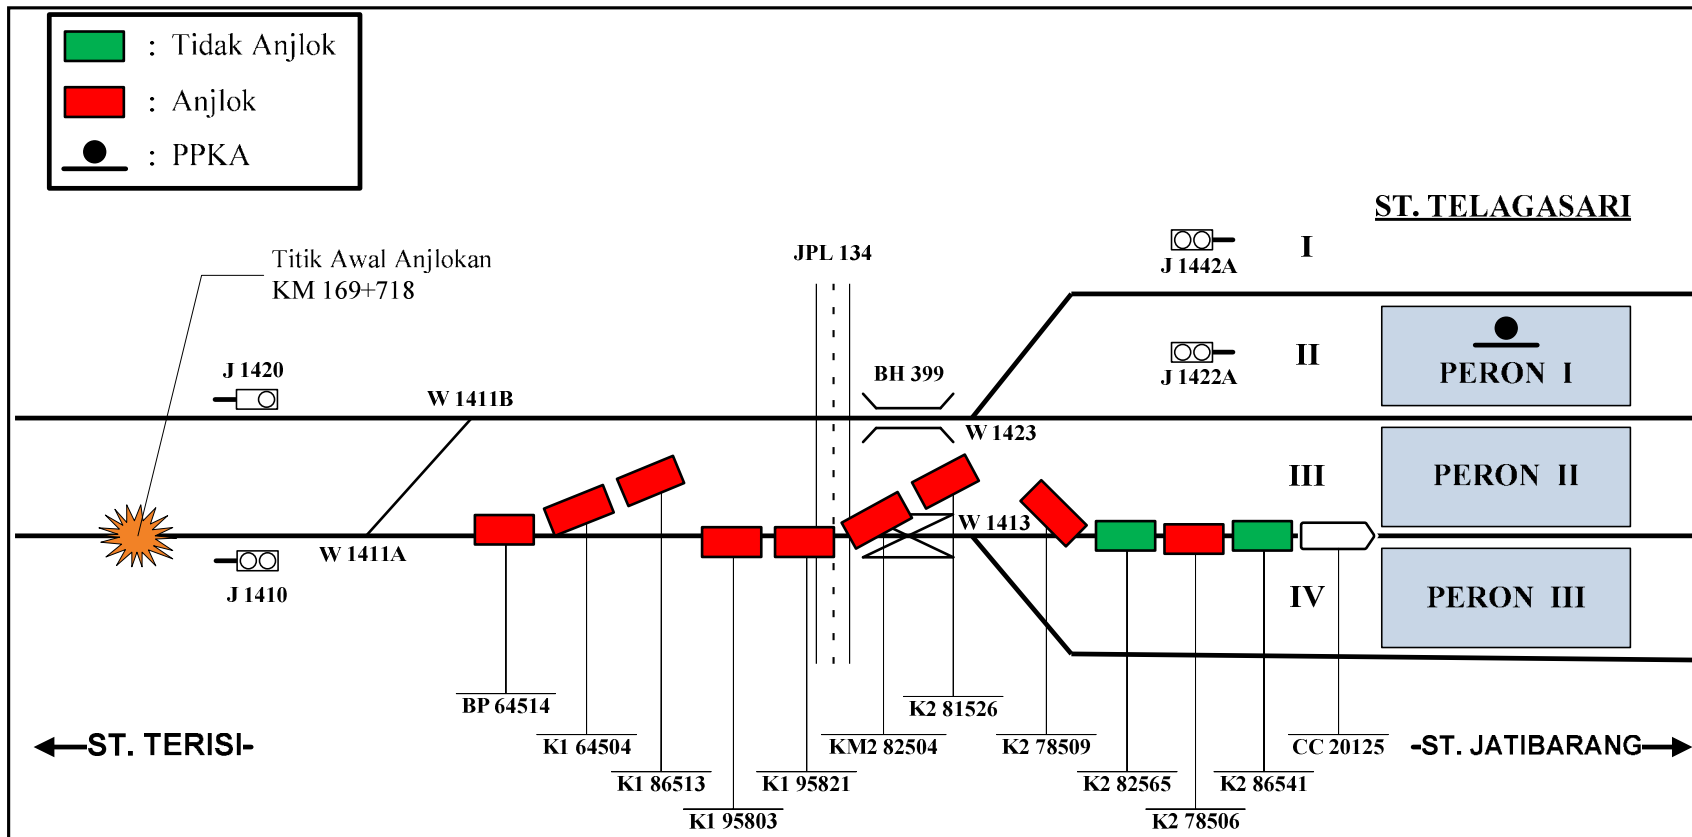
Gambar 3. Sketsa Kejadian PLH

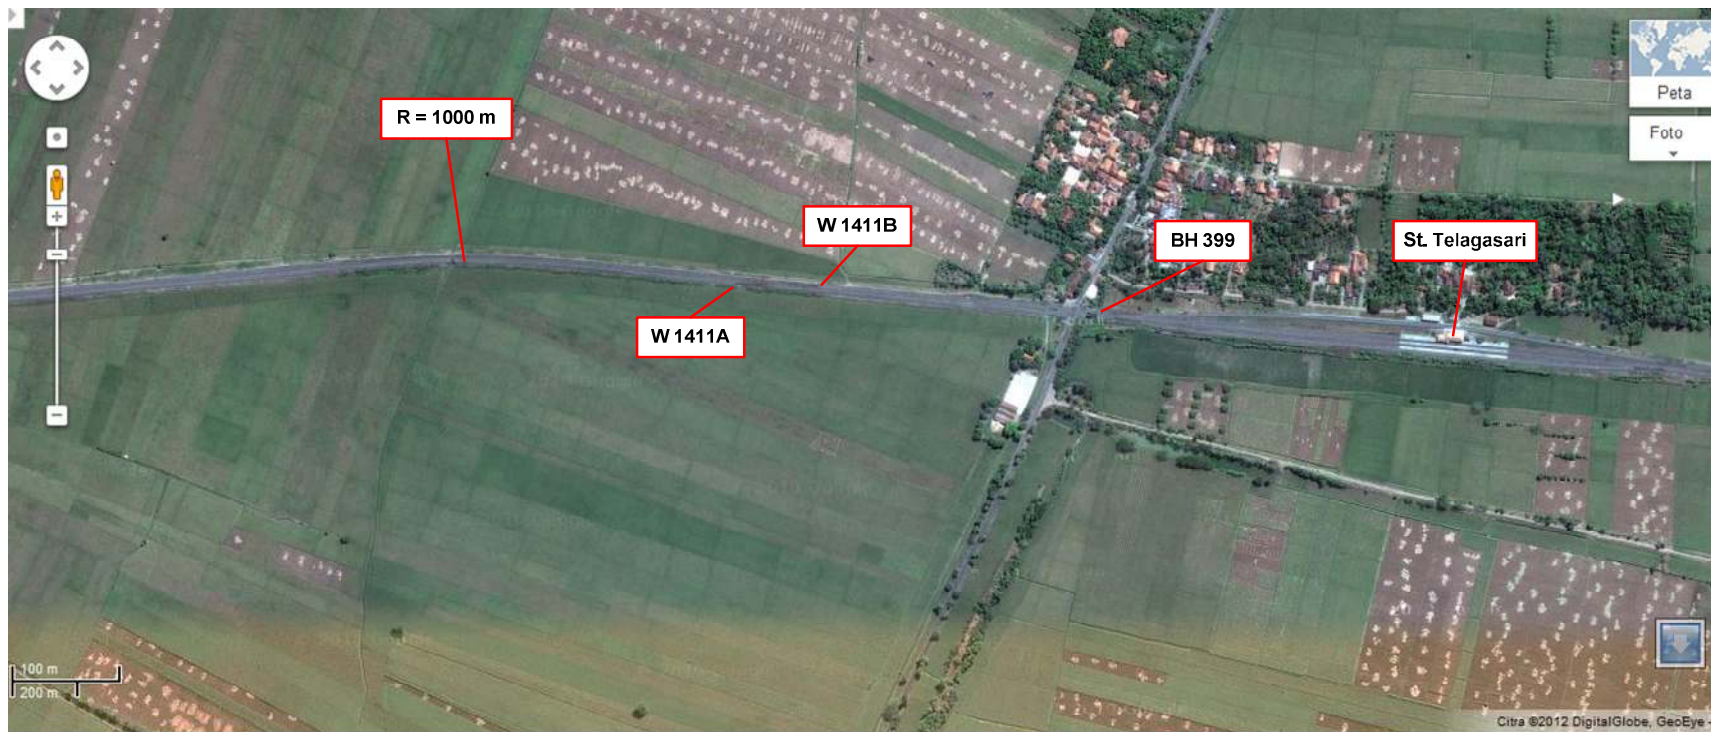
Jalan rel yang berbelok ke arah kanan dengan radius 1000 m menyebabkan adanya gaya sentrifugal ke arah kiri pada rangkaian KA 60 yang pada saat itu diperkirakan berjalan dengan kecepatan  $\pm 88,9$  Km/jam. Dengan adanya penambat yang rusak, maka gaya sentrifugal dari rangkaian KA 60 mendorong rel ke arah kiri hingga mengakibatkan rel rebah sepanjang  $\pm 200$  m. Rebahnya rel tersebut menyebabkan rangkaian KA 60 yang sudah tidak berjalan di atas rel mengarah ke kiri dan menumbur beton jembatan hingga mengakibatkan sebagian kereta rusak berat dan 2 bogie masuk sungai.

**Gambar 6.** Foto Udara Lokasi Kejadian PLH (via Google Map)
