**KOMITE NASIONAL KESELAMATAN TRANSPORTASI  
REPUBLIK INDONESIA**

# **LAPORAN AKHIR**

**LAPORAN INVESTIGASI KECELAKAAN PERKERETAAPIAN**

**TABRAKAN KA 3026 DENGAN KA 3024**

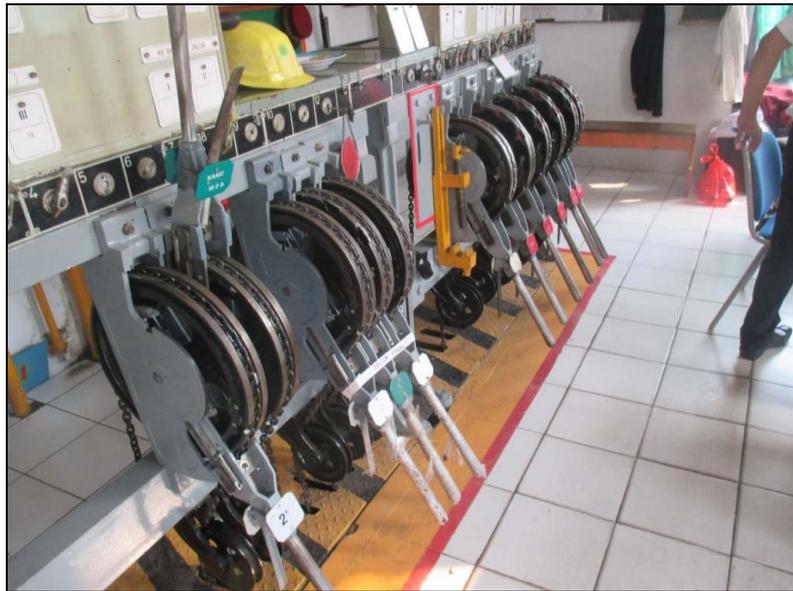
**Gambar 4.** Perkakas handle lemari blok St. Negeriagung

b) Di atas perkakas handle dipasang lemari blok yang terdiri dari 11 buah tingkapan listrik sebagai berikut :

- Tingkapan 1 “KA masuk”
- Tingkapan 2 “Buka blok/ Lewat di”
- Tingkapan 3 “Dari PB 153/BBU”
- Tingkapan 4 “Kunci wesel masuk”
- Tingkapan 6 “Blok ke PB 153/BBU”
- Tingkapan 7 “KA berangkat”
- Tingkapan 8 “Ke PB 153/BBU”
- Tingkapan 19 “blok ke TLY”
- Tingkapan 20 “Jalur Tunggal TLY”
- Tingkapan 22 “Izin dari A dari TLY”
- Tingkapan 23 “Lewat di TLY”

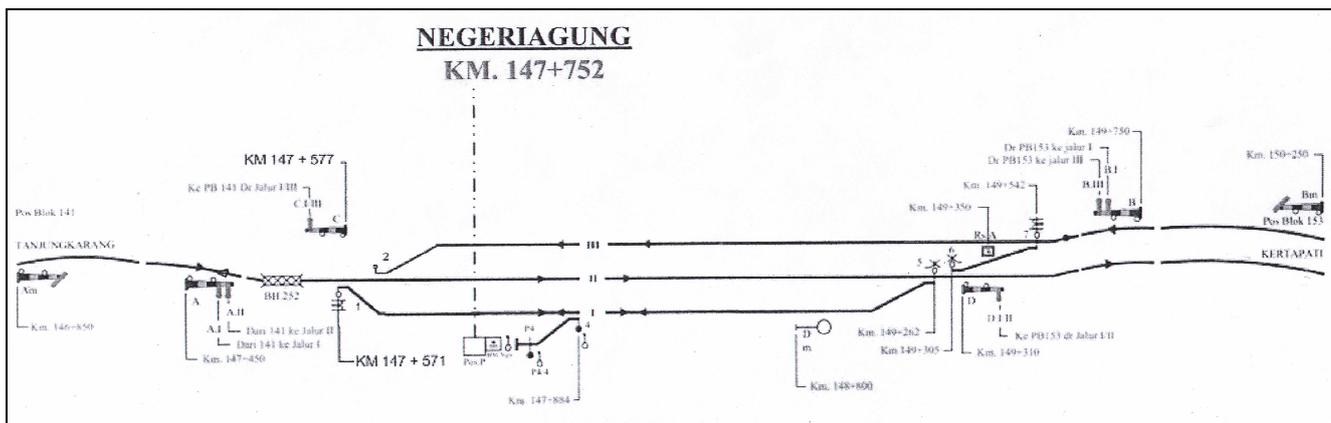
**Gambar 7.** Emplasemen St. Negeriagung

4) Tata letak sinyal, wesel dan ruang PPKA (Pos P) serta ruang Juru Rumah Sinyal A (JR. A) dapat dilihat pada gambar 7.
