**KOMITE NASIONAL KESELAMATAN TRANSPORTASI
REPUBLIK INDONESIA**

LAPORAN INVESTIGASI KECELAKAAN PERKERETAAPIAN

ANJLOK KA 3025

DI KM 203+660

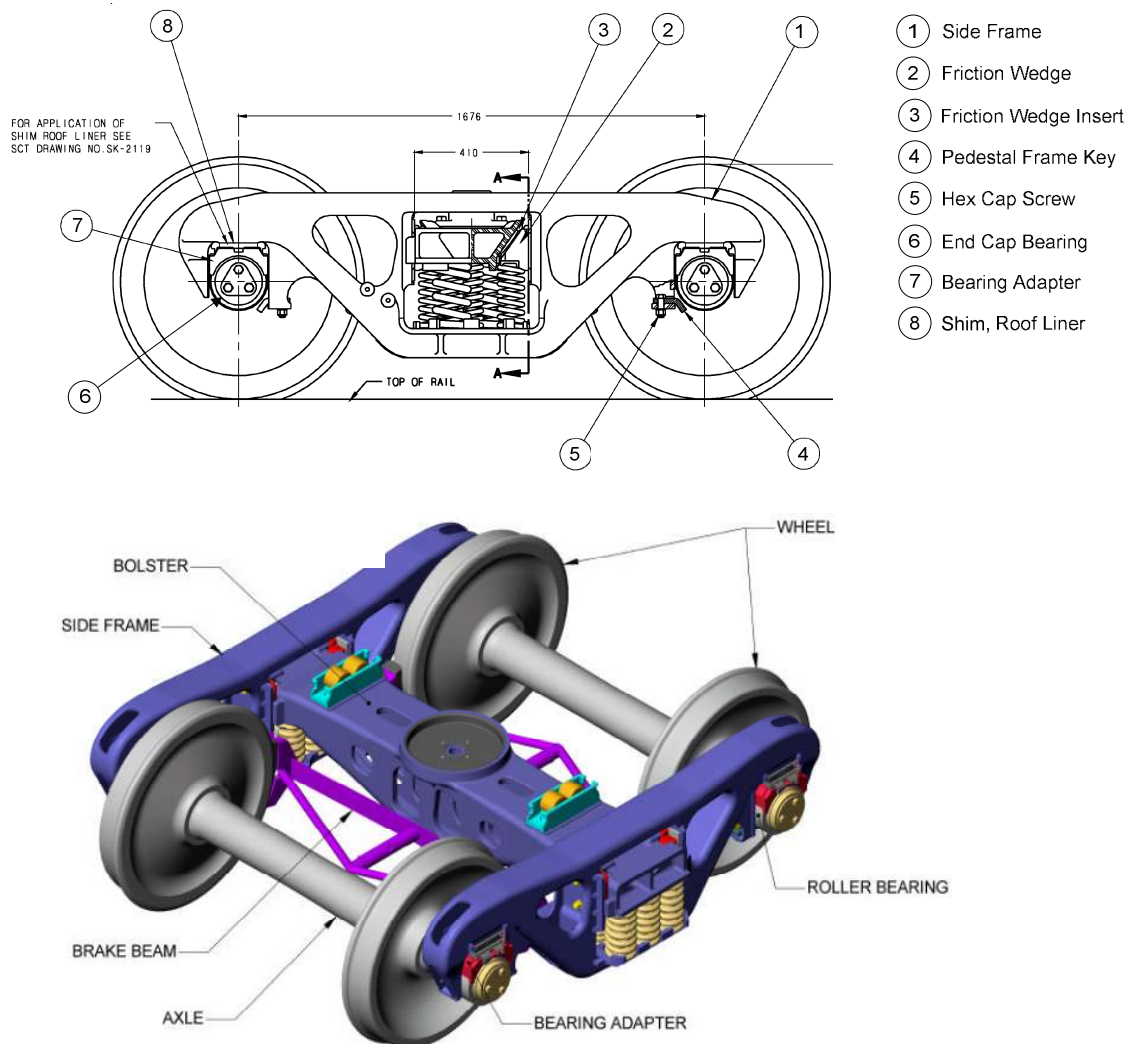
Gambar 13. Bogie Barber S-2 Nomenclature

- 1) GB 50 86 22 (Gerbong ke-14) adalah gerbong yang pertama kali mengalami anjlokkan.
- 2) GB 50 86 22 menggunakan bogie jenis barber S-2. Nomenklatur bogie barber S-2 dapat dilihat pada gambar di bawah ini.
