**KOMITE NASIONAL KESELAMATAN TRANSPORTASI  
REPUBLIK INDONESIA**

## **LAPORAN AKHIR**

**LAPORAN INVESTIGASI KECELAKAAN PERKERETAAPIAN**

### **ANJLOK KA 3032**

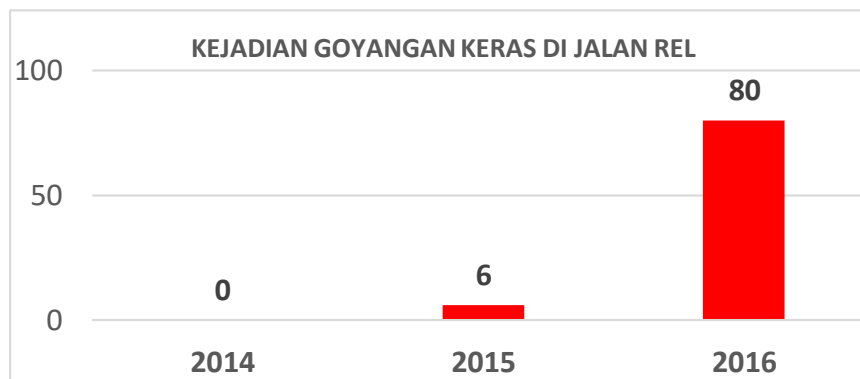
**Gambar 5.** Jumlah kejadian goyangan keras jalan rel di wilayah SubDivre III.2/Divre IV Tanjungkarang tahun 2014 – Oktober 2016

- g. Dalam Laporan Bulanan Resort JR III.2.10 bulan Februari 2016, tidak terdapat laporan hasil pemeriksaan terhadap kelurusan, kerataan dan kelandaian jalan rel untuk mengetahui perubahan pertinggian jalan rel (skilu).
- h. Berdasarkan data gangguan Jalan dan Jembatan Kereta Api dari tahun 2014 – Oktober 2016 di wilayah SubDivre III.2/Divre IV Tanjungkarang, terjadi peningkatan yang signifikan terhadap jumlah gangguan berupa goyangan keras di jalan rel saat dilewati KA tahunnya. Pada tahun 2015 tercatat ada 6 lokasi terjadinya goyangan keras di jalan rel atau rata-rata terjadi di tiap 52,26 km panjang rel, sedangkan di tahun 2016 (sampai dengan bulan Oktober) tercatat ada 80 lokasi terjadinya goyangan keras di jalan rel atau rata-rata terjadi di tiap 3,92 km panjang rel.

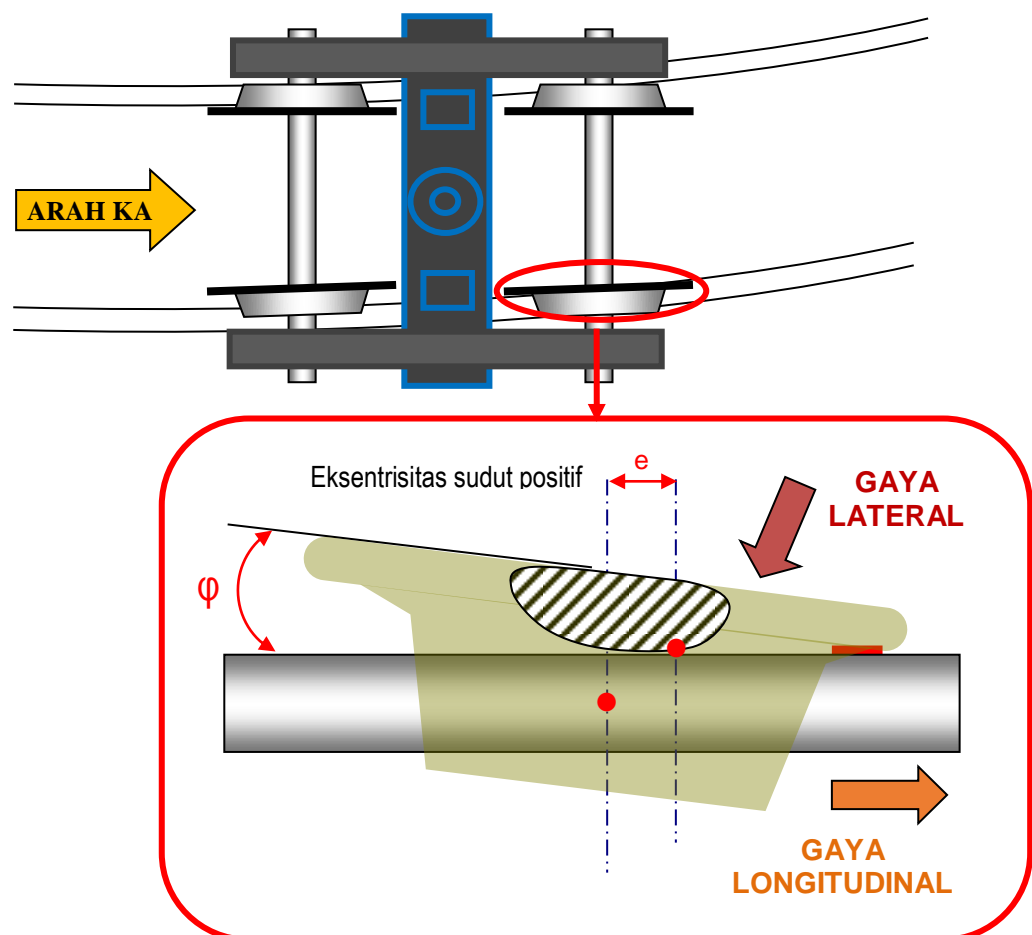
**Gambar 25.** Ilustrasi sudut serang roda dari bogie depan GB 50 86 254 saat proses naiknya flens roda

4. Meningkatnya sudut serang dari roda dipengaruhi oleh momen dari gaya longitudinal roda (steering moment) sedangkan momen tekuk dari *side frame bogie* dipengaruhi oleh gaya lateral roda (warp moment). Permukaan bidang gesek yang kering pada mangkuk *bolster* bogie meningkatkan momen gaya longitudinal roda dan momen gaya lateral roda, dimana peningkatan kedua momen ini dapat meningkatkan laju keausan terhadap roda dan rel di lengkung sempit<sup>7</sup>;
5. Pengaruh dari gaya lateral dan sudut serang roda yang tinggi menyebabkan gesekan flens roda dengan permukaan dalam kepala rel menjadi kritis. Saat bogie memasuki lengkung di jalur I Stasiun Belimbing Airkaka, kontak permukaan antara flens roda dengan rel tinggi membentuk sudut serang positif dengan posisi flens roda bagian belakang bergesekan dengan permukaan rel.

Posisi roda yang membentuk sudut serang positif merupakan posisi paling kritis dengan kecenderungan roda naik ke atas kepala rel yang tinggi karena pada posisi ini rotasi flens roda bergerak ke arah bawah atau searah jarum jam sedangkan gaya flens roda yang bergesekan dengan kepala rel menuju ke arah atas atau berlawanan dengan arah gerak rotasi roda. Arah gaya gesek ini menyebabkan gaya tangensial di flens roda yang membantu flens roda untuk naik ke atas kepala rel.
