**KOMITE NASIONAL KESELAMATAN TRANSPORTASI
REPUBLIK INDONESIA**

LAPORAN INVESTIGASI KECELAKAAN PERKERETAAPIAN

ANJLOK KRL 2473

DI EMPLASEMEN ST. MANGGARAI

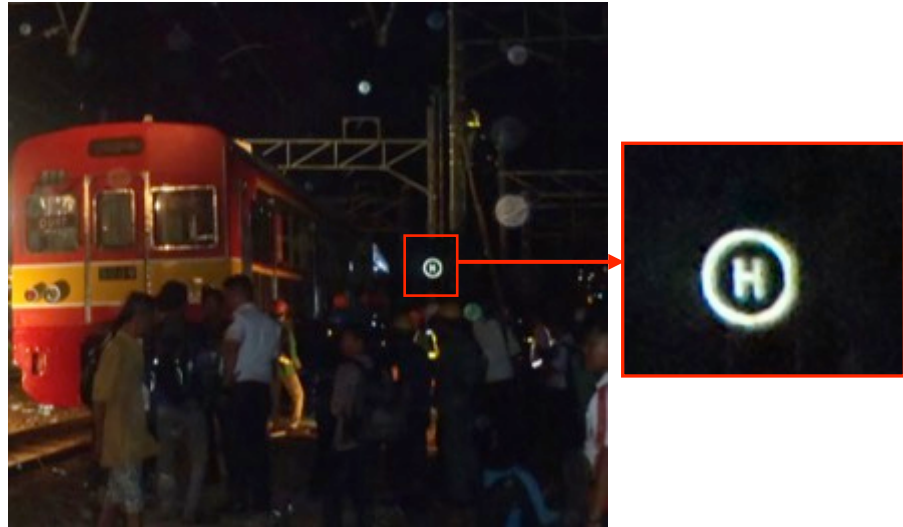
Gambar 7. Semboyan 2H untuk KA ke arah Stasiun Tanah Abang

- 2) Semboyan 2H sebagai tanda penghabisan pembatasan kecepatan dipasang saat keluar Emplasemen Stasiun Manggarai ke arah Stasiun Tanah Abang, Stasiun Gambir, Stasiun Bogor dan Stasiun Bekasi (Gambar 7 dan Gambar 8).

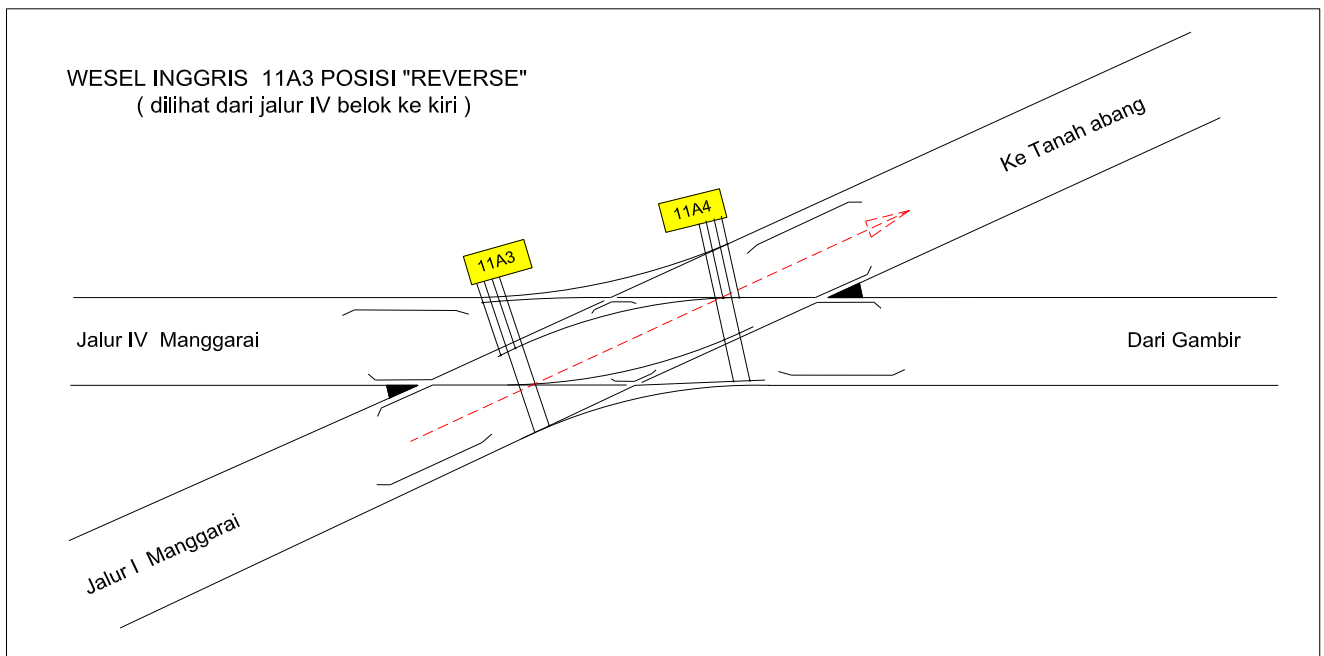
Gambar 15. Sketsa Wesel Inggris 11A3 posisi reverse

- 8) Sketsa posisi lidah wesel 11A3 yang seharusnya untuk rute perjalanan KA ke St. Tanah Abang (posisi *reverse*).

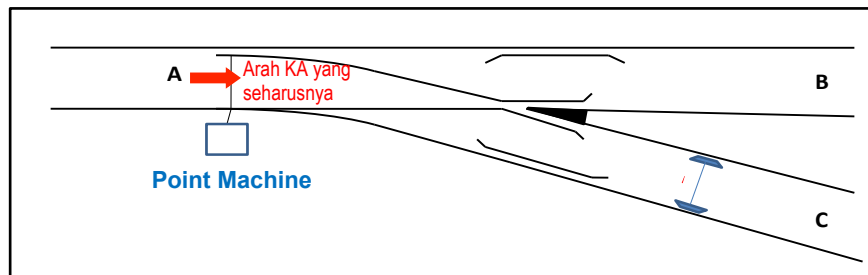
Gambar 22. Wesel Terlanggar

- Wesel tersebut di atas berkedudukan lurus untuk perjalanan KA dari arah A ke B
- Wesel tersebut terlanggar apabila ada sarana KA yang berjalan dari arah C ke A
