**LAPORAN AKHIR**

**LAPORAN INVESTIGASI KECELAKAAN PERKERETAAPIAN**

**ANJLOK KA 3019**

**KM 238+864 EMPLASEMEN STA. LUBUK BATANG**

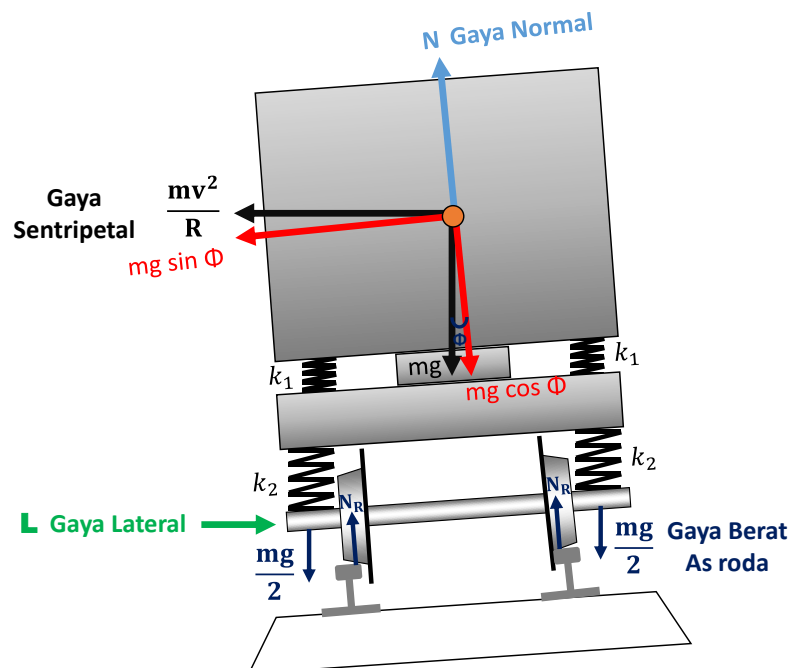
**Gambar 17.** Ilustrasi vektor gaya sarana perkeretaapian di lengkung

Dari hasil pemeriksaan lapangan diketahui letak TAN roda berada di KM 238+877,5 dan TAJ roda pada Km 238+864 Emplasemen Stasiun Lubuk Batang di lengkung nomor 119 dengan radius 485 meter dari arah Stasiun Belatung. Diantara TAN dan TAJ terdapat tanda goresan flens roda di atas kepala rel dengan jarak goresan roda sepanjang 13,4 meter. Hal tersebut menunjukkan proses flens roda yang naik ke atas kepala rel (*wheel flange climb*) dan diakhiri dengan jatuhnya roda ke luar rel atau disebut dengan kejadian anjlokkan. Naiknya flens roda di atas kepala rel cenderung terjadi di lengkung karena adanya gaya sentripetal dan gaya tangensial pada sarana perkeretaapian saat melewati radius lengkung, dimana resultan dari kedua gaya ini menyebabkan terjadinya gaya lateral pada flens roda ke arah kepala rel yang meningkatkan risiko anjlokkan. Risiko anjlokkan ini akan meningkat cukup signifikan jika dipengaruhi oleh beberapa parameter lainnya seperti skivu di jalan rel, penyempitan jarak antar rel, keausan permukaan rel, kekasaran permukaan rel, distribusi beban yang tidak merata di sarana perkeretaapian, kerusakan di suspensi bogie, keausan pada tapak roda dan flens roda, gesekan pada *center bowl bogie* dan sebagainya.

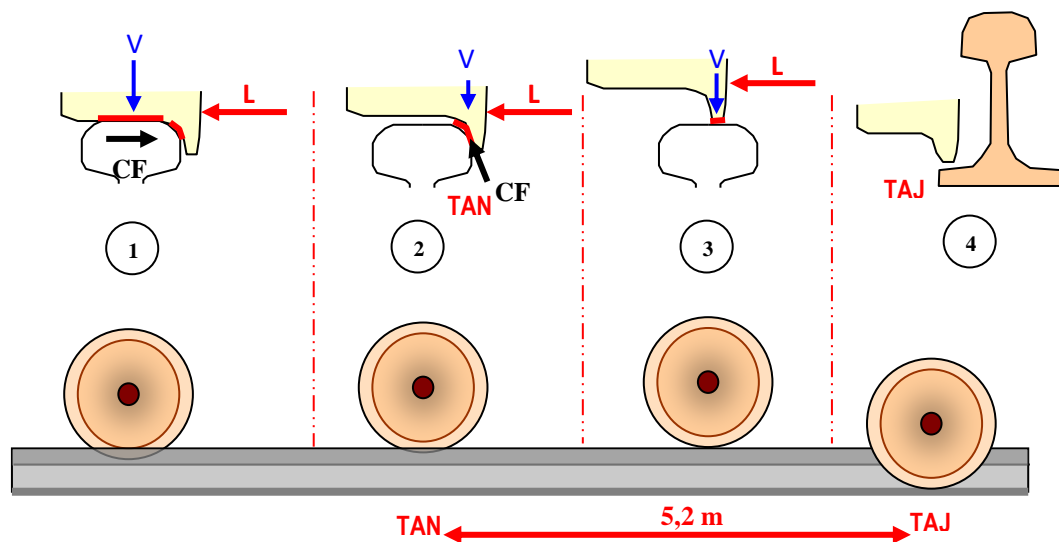
**Gambar 18.** Ilustrasi tahapan proses terjadinya *wheel flange climb* pada kecelakaan anjlok

3. Fase Ketiga. Kombinasi antara gaya lateral pada flens roda dan gaya rambat lateral roda terhadap gaya vertikal roda membuat rasio antara gaya lateral dan gaya vertikal (rasio  $L/V$ ) menjadi bertambah besar sehingga menyebabkan flens roda naik ke atas kepala rel.

4. Fase Keempat. Naiknya kepala flens roda di atas kepala rel mengakibatkan goresan di atas kepala rel dan gaya lateral pada roda pada akhirnya mendorong roda keluar rel dimana jarak goresan yang terjadi di atas kepala rel karena naiknya flens roda ke atas kepala rel secara bertahap umumnya berjarak lebih dari 30 cm.

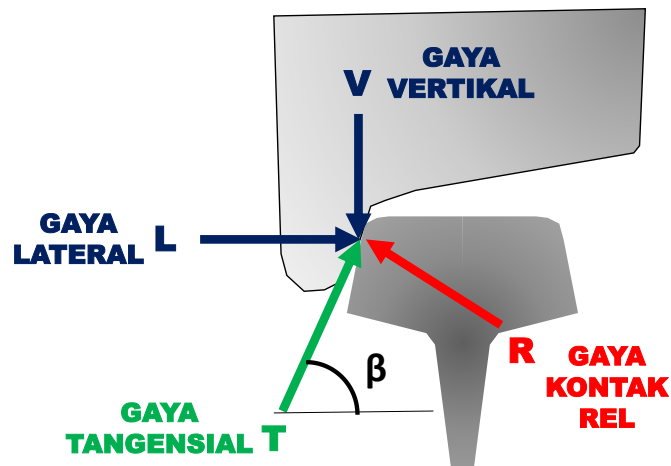
**Gambar 19.** Gaya kontak antara roda dengan rel saat *wheel flange climb*

Pada fase terjadinya gesekan antara permukaan flens roda dengan permukaan samping kepala rel karena gaya lateral roda menyebabkan munculnya gaya tangensial pada bidang kontak antara flens roda dengan kepala rel. Gaya ini dipengaruhi oleh sudut kontak ( $\beta$ ) yang terbentuk antara bidang kontak permukaan flens roda dengan bidang kontak permukaan samping kepala rel yang kemudian menentukan batas nilai maksimum rasio  $L/V$  roda, dimana nilai rasio  $L/V$  roda yang melebihi nilai maksimum mengindikasikan naiknya flens roda ke atas kepala rel yang berakibat pada terjadinya anjlok. Dan jika nilai  $L/V$  roda di bawah nilai maksimum maka flens roda tidak akan naik ke atas kepala rel atau dengan kata lain anjlok tidak akan terjadi.

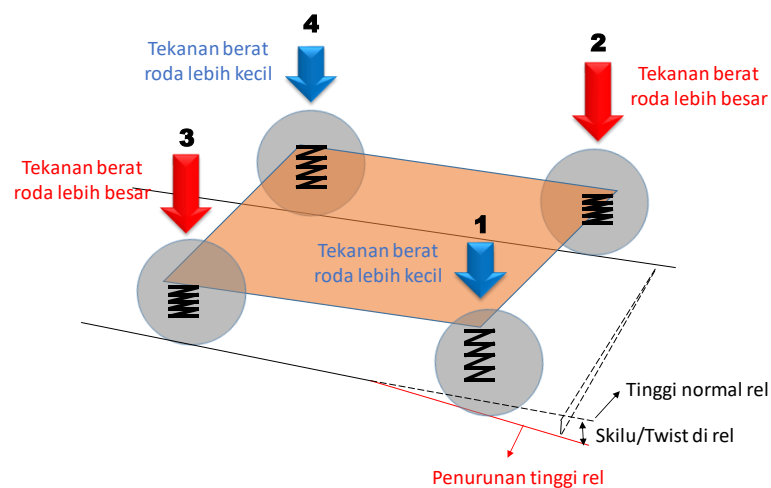
**Gambar 20.** Efek skilu pada jalan rel terhadap bogie

Skilu yang terjadi pada jalan rel menjadi satu diantara penyebab berkurangnya tekanan berat vertikal roda saat melewati jalan rel. Skilu diartikan sebagai laju perubahan gaya vertikal roda pada jarak antar roda dalam satu bogie. Mekanisme perbedaan tekanan roda yang disebabkan oleh skilu pada jalan rel dapat dilihat pada ilustrasi gambar 20.

Dari gambar ilustrasi di atas, efek skilu pada jalan rel menyebabkan tekanan pada roda 1 berkurang karena rel yang dilewati oleh roda 1 tidak sebidang dengan ketiga roda lainnya dalam satu bogie. Hal ini mengakibatkan terjadinya puntiran pada bogie sehingga tekanan vertikal roda 2 dan roda 3 lebih besar dibandingkan dengan roda 1 dan roda 4.

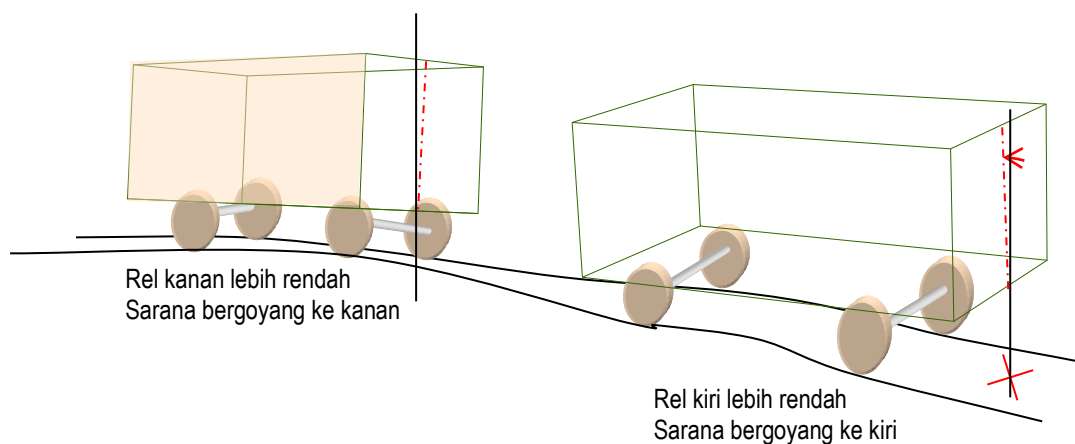
**Gambar 21.** Ilustrasi pengaruh skilu rel di jalur lengkung terhadap sarana perkeretaapian

Pengaruh skilu akan meningkat di jalur lengkung terutama ketika sarana perkeretaapian memasuki lengkung, dimana skilu yang terjadi di lengkung dapat menyebabkan guncangan pada sarana perkeretaapian dan berdampak pada ketidakstabilan perpindahan gaya berat vertikal roda. Ketidakstabilan perpindahan gaya berat vertikal roda dan efek gaya lateral flens roda di lengkung dapat mengakibatkan terjadinya anjlokkan di lengkung.

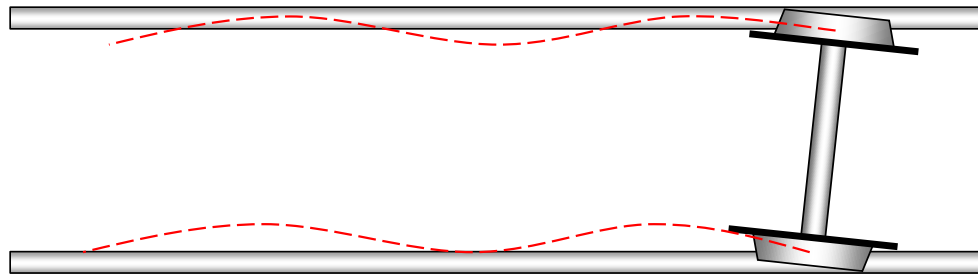
**Gambar 22.** Ilustrasi osilasi gerak roda di jalan rel

Selain skilu yang terjadi di jalan rel, pada jarak 21 bantalan sebelum posisi TAN roda diketahui terjadi penyempitan lebar jalan rel di lengkung nomor 119. Penyempitan lebar jalan rel di lengkung menyebabkan pergerakan roda tidak dapat memiliki jarak yang cukup untuk bersilasi terhadap as jalan rel. Terbatasnya gerak osilasi roda pada as jalan rel menyebabkan kontak antara flens roda dengan kepala rel karena gaya lateral pada roda akan lebih sering terjadi dan mengakibatkan bertambahnya laju keausan permukaan samping kepala rel di lengkung.

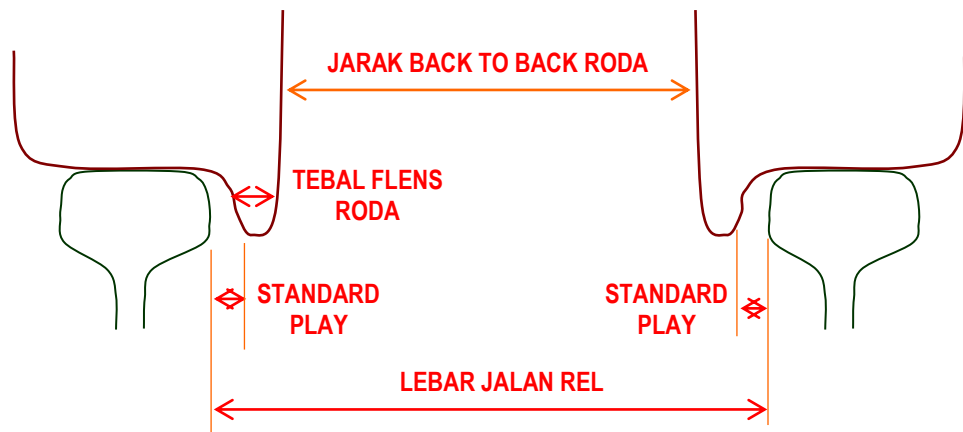
**Gambar 23.** *Standard play* roda dengan rel

Berdasarkan ketentuan persyaratan teknis jalur kereta api, lebar jalan rel narrow gauge untuk jalur lurus adalah 1067 mm dan untuk jalur lengkung dengan radius  $400 \text{ m} < R < 550 \text{ m}$  adalah 1077 mm [2], sehingga total jarak gerak flens roda (standard play) ideal untuk *three piece bogie* adalah 17 mm dan total *standard play* untuk jalur lengkung dengan radius 485 m adalah 27 mm.

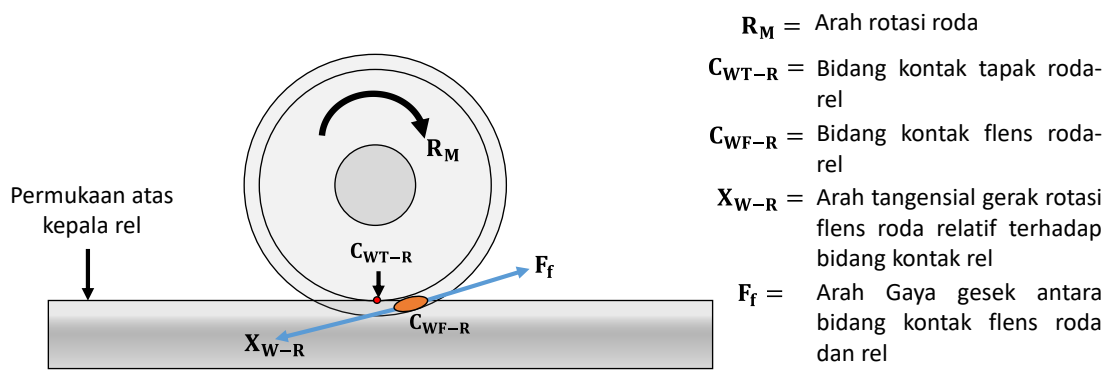
**Gambar 24.** Ilustrasi arah gaya kontak roda dengan rel pada posisi roda dengan sudut serang positif

Selain berpengaruh terhadap keausan roda, nilai koefisien gesek ( $\mu$ ) yang tinggi dapat meningkatkan risiko anjlokkan karena nilai koefisien gesek antara roda dengan rel yang tinggi dapat menurunkan nilai kriteria Nadal (single wheel L/V limit criterion) dimana semakin kecil nilai kriteria Nadal maka semakin tinggi risiko anjlokkan yang dapat terjadi. Kondisi paling kritis yang dapat terjadi adalah jika sudut serang roda membentuk sudut eksentrisitas sudut positif karena pada posisi ini rotasi flens roda bergerak ke arah bawah atau searah jarum jam sedangkan gaya flens roda yang bergesekan dengan kepala rel menuju ke arah atas atau berlawanan dengan arah gerak rotasi roda. Arah gaya gesek ini menyebabkan gaya tangensial di flens roda yang membantu flens roda untuk naik ke atas kepala rel.

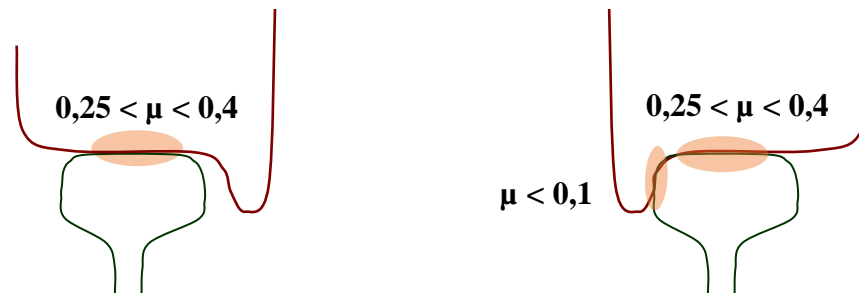
Dari hasil penelitian yang dilakukan oleh Harison et al. dalam jurnal penelitian yang berjudul “*Recent development in COF Measurement at the Rail/Wheel Interface, Contacts Mechanics and Wear of Rail/Wheel Systems*” [5], merekomendasikan nilai koefisien gesek antara roda dengan rel dengan rentang antara  $0,25 < \mu < 0,4$  pada kepala rel yang kontak dengan tapak roda dan nilai  $\mu < 0,1$  pada kepala rel yang kontak dengan flens roda.

**Gambar 25.** Nilai koefisien gesek antara roda dengan rel yang ideal

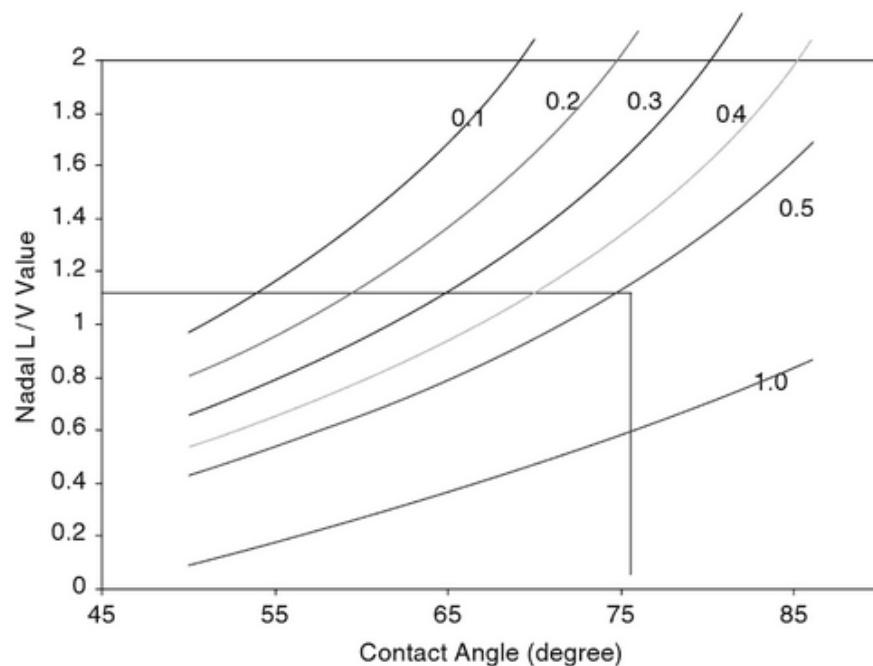
Keausan yang terjadi pada sisi samping kepala rel terjadi akibat gaya lateral roda yang tinggi saat melewati lengkung dan kekasaran permukaan sisi samping kepala rel yang tinggi saat kontak dengan flens roda. Pengaruh keausan rel di sisi samping kepala rel dapat menyebabkan frekuensi gerak osilasi roda meningkat sehingga kontak antara flens roda dengan rel akan menjadi lebih sering. Selain itu, keausan pada sisi samping kepala rel dapat mengubah kontak antara flens roda dengan kepala rel, dimana keausan menyebabkan sudut kontak yang terbentuk antara flens roda dengan rel (sudut  $\beta$ ) saat flens kontak dengan rel menjadi lebih kecil. Sudut  $\beta$  yang lebih kecil dapat menurunkan nilai kriteria Nadal sehingga meningkatkan kecenderungan roda untuk anjlok. Hubungan antara nilai kriteria Nadal, sudut kontak flens roda dan rel dan koefisien gesek roda dan rel dapat dilihat pada grafik di bawah ini.

**Gambar 26.** Hubungan antara nilai kriteria Nadal, sudut kontak flens roda-rel dan koefisien gesek roda-rel [6]
