## **LAPORAN AKHIR KNKT.16.09.06.02**

**LAPORAN INVESTIGASI KECELAKAAN PERKERETAAPIAN**

**ANJLOKAN KA 3015 BABARANJANG ISI**

**DI KM 119 + 9/0 PETAK JALAN ANTARA**

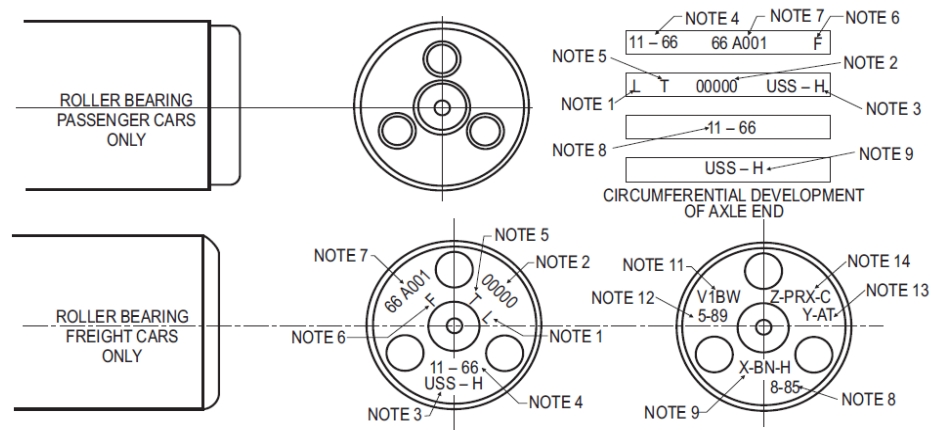
**Gambar 8.** AAR Standard Axle Marking

Angka - angka yang dibuat dengan *hard stamping* cukup dalam dan cukup tajam sehingga dapat berperan sebagai peningkat tegangan (*stress concentration*). Pada tempat inilah awal retak (*crack initiation*) akan terbentuk. Pada saat beroperasi momen lentur yang bekerja mengakibatkan tegangan dinamik yang lebih besar dari kekuatan lelah (*fatigue strength*) as roda. Perambatan retak (*crack propagation*) akan berakhir dengan patahnya as roda (*total disintegration*).

Penomoran/ penandaan as roda telah diatur dalam standar AAR : *Wheel and Axle Manual section 2 Recommended Wheel Shop Practices nomor 3C8*. Standar tersebut

juga telah diadopsi dalam Manual Pengoperasian dan Pemeliharaan untuk Gerbong KKBW dan Manual Instruksi Gerbong Datar 50 Ton Bogie PT. INKA yang digunakan oleh PT. Kereta Api Indonesia (Persero). Standar tersebut menyatakan bahwa penomoran harus dilakukan di ujung as roda (gambar 8).

- 1) Agar operator sarana perkeretaapian mengikuti standar AAR: *Wheel and Axle Manual section 2 Recommended Wheel Shop Practices* nomor 3C8 atau manual instruksi untuk pemeliharaan dari pabrikan pembuat sarana terkait dalam melakukan penomoran/ penandaan pada as roda.
