**KOMITE NASIONAL KESELAMATAN TRANSPORTASI
REPUBLIK INDONESIA**

LAPORAN AKHIR KNKT.17.06.02.02

**LAPORAN INVESTIGASI KECELAKAAN PERKERETAAPIAN
TABRAKAN ANTARA KA 3029B DENGAN KLB LORI V4/10165 DAN
LOKOMOTIF CC 2029014
DI KM 116 + 150 JALUR I EMPLASEMEN ST. KETAPANG
DIVRE IV TANJUNGPANG
LAMPUNG
20 JUNI 2017**

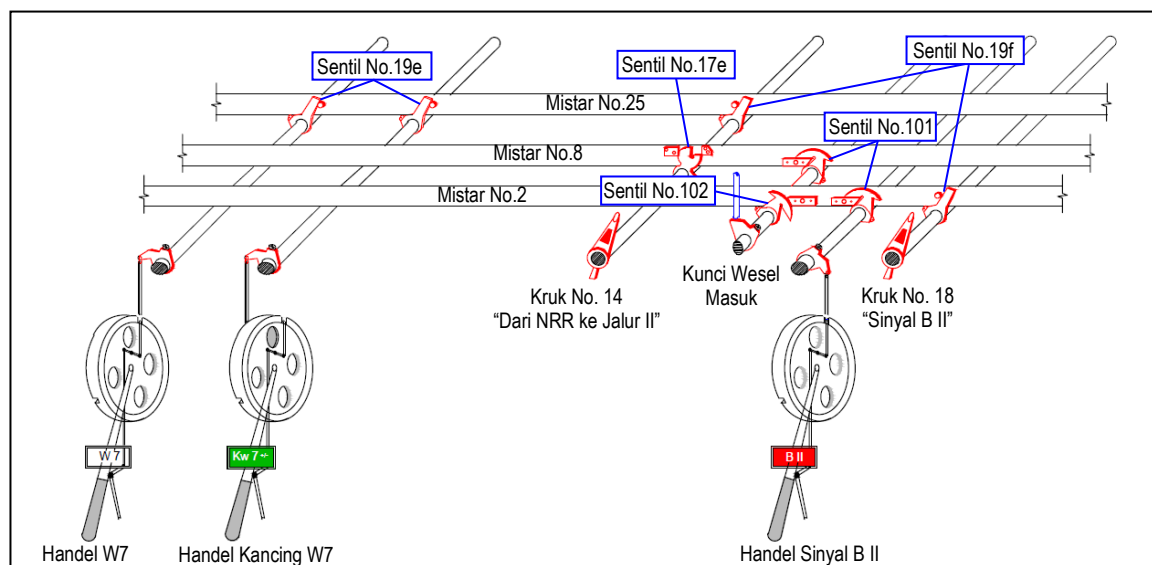
Gambar 6. Kedudukan normal perangkat pelayanan di Rumah Sinyal A

Dalam kedudukan normal (tidak sedang dalam proses melayani KA), handel sinyal B II berposisi di bawah dan terkunci, handel W7 di bawah dan bisa dibalik, handel KW7 di bawah dan bisa dibalik, sementara kruk No.14 “Dari NRR ke Jalur II” dan Kruk No.18 “Sinyal B II” dalam posisi miring ke kanan (lihat **Gambar 5**).

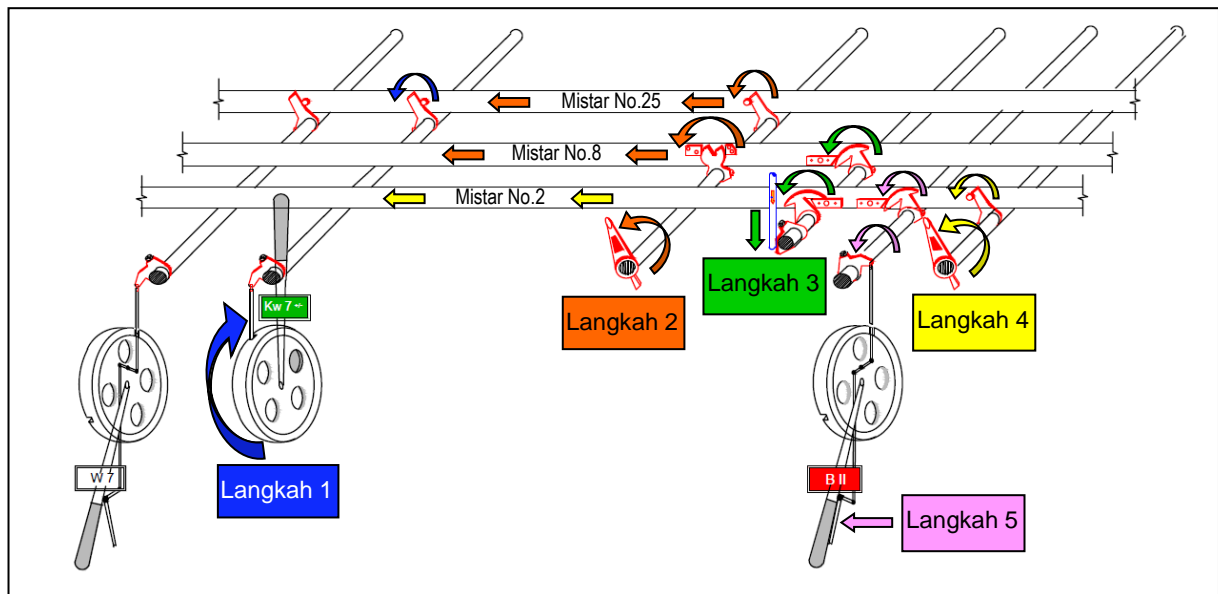
Gambar 7. Proses pelayanan KA masuk dari NRR ke Jalur II

Pada saat PRS A St. Ketapang menerima perintah dari PPKA untuk melayani KA 3029B, tingkatan “dari NRR ke Jalur II” akan berubah menjadi putih. Kemudian PRS A membalik handel KW7 ke atas sehingga Wesel 7 terkunci dalam kedudukan lurus ke Jalur II. Setelah itu PRS A membalik kruk No.14 “Dari NRR ke Jalur II” ke kiri sehingga sentil No.19f mendorong mistar No.25 ke kiri dan sentil No.19e berputar ke kiri, dengan demikian handel W7 dalam posisi terkunci dalam kedudukan di bawah dan handel KW7 terkunci dalam kedudukan di atas. Bersamaan dengan langkah tersebut, mistar 8 terdorong ke kiri oleh sentil 17e sehingga sentil 101 menjadi bebas. Setelah itu, PRS A menekan “Kunci Wesel Masuk” ke bawah sehingga sentil 102 menjadi bebas. Kemudian PRS A menekan aret handel Sinyal BII, sehingga sinyal BII dapat ditarik “aman” dan sentil 101 mengunci mistar No.2. Dengan ditekannya aret sinyal handel sinyal B II maka sentil 19f mendorong mistar 2 ke kiri sehingga “Kunci Wesel Masuk” menjadi terkunci (lihat **Gambar 6**).

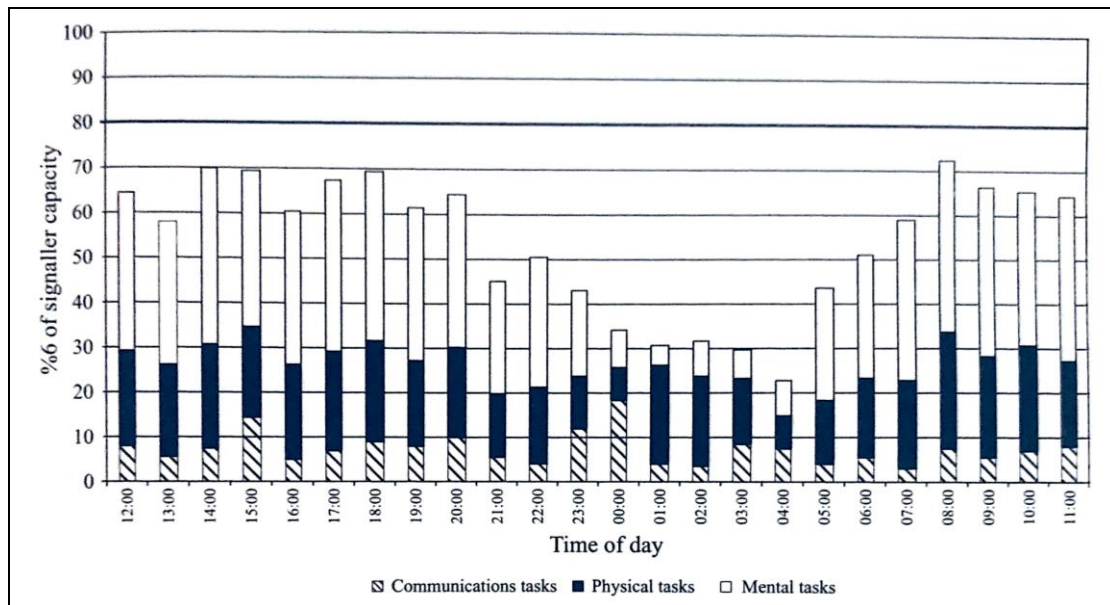
Gambar 9. Predictive Timeline Workload Chart for Signal Operator (Rail Human Factors: Supporting the Integrated Railway)

Beban kerja pada petugas rumah sinyal terdiri dari tiga aspek yakni aktivitas mental (*mental tasks*), fisik (*physical tasks*) dan komunikasi (*communication tasks*). Ketiga aspek tugas tersebut diperlukan oleh operator peralatan persinyalan dalam pelaksanaan tugasnya. Ambang batas risiko beban kerja yang diidentifikasi maksimal didefinisikan sebesar 80 persen.⁷ Aktivitas operator peralatan persinyalan yang banyak melibatkan fisik dan komunikasi serta secara konsisten cenderung kurang dalam aktivitas mental membutuhkan kajian mendalam sebagai bagian dari *fatigue management program*.

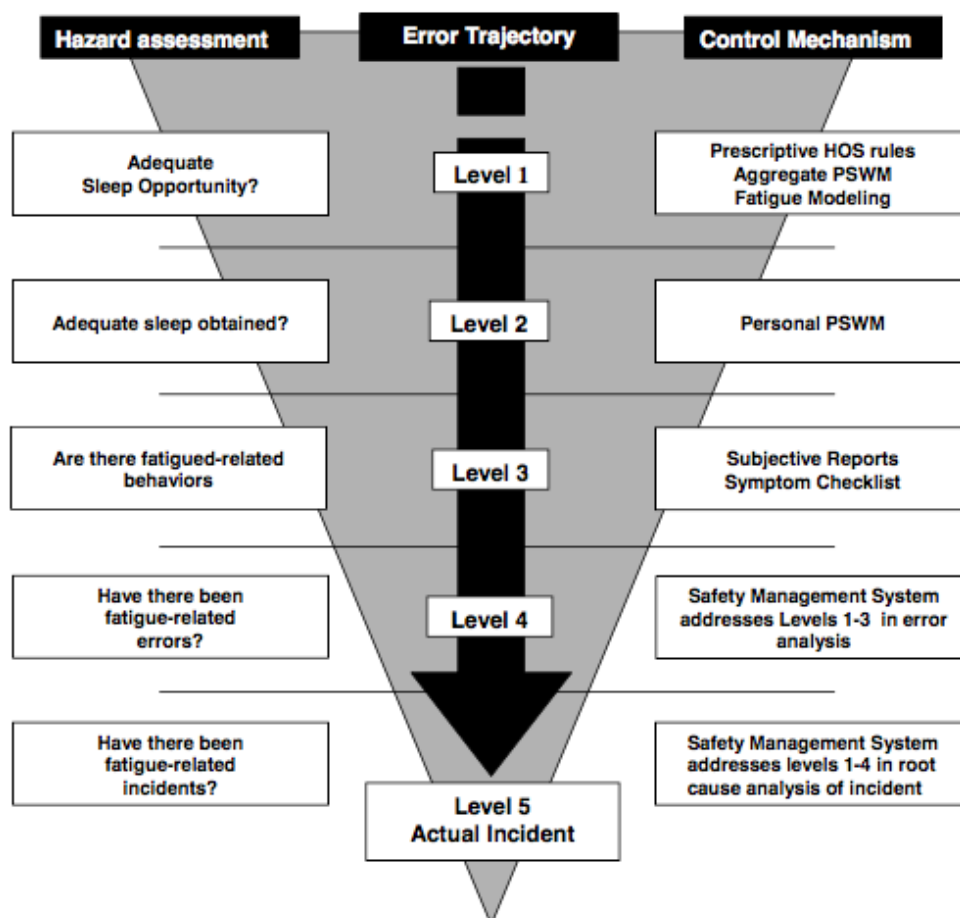
Gambar 10. *Fatigue Risk Trajectory* sesuai Reason's *Hazard Control Framework* ⁸

Menyambung kembali pada informasi kurang istirahatnya PRS sebelum kejadian, salah satu metodologi untuk menggambarkan seberapa jauh *fatigue (related to sleep)* adalah dengan menggunakan Reason's (1997) *hazard control framework*. *Fatigue-related accident or incident [FRI]* dinyatakan sebagai *final point* dari rangkaian kejadian atau '*error trajectory*'.

Urutan kejadian (*multiple layers*) pada *fatigue-related incident* dan *hazards* tiap layer akan mempermudah *mapping effective fatigue risk management system* sehingga setiap risiko di tiap layer akan dapat dikendalikan. Pada gambar di atas, terlihat bahwa level 5 saat terjadinya kecelakaan merupakan bagian akhir dari rangkaian kejadian yang tiap layer-nya harus diidentifikasi *hazard*-nya untuk menentukan tindakan pengendaliannya.

Dengan membuat *Hazard Control Framework*, maka tiap organisasi dapat memilih untuk mengelola risiko yang terkait dengan kelelahan dengan berbagai tingkat kontrol. Risiko semacam itu dapat dikendalikan oleh berbagai mekanisme termasuk batasan untuk jam kerja (terutama kerja malam), waktu istirahat antara shift yang secara langsung menunjukkan peluang untuk istirahat dan tidur.
