**KOMITE NASIONAL KESELAMATAN TRANSPORTASI  
REPUBLIK INDONESIA**

## **LAPORAN AKHIR KNKT.17.10.06.02**

**LAPORAN INVESTIGASI KECELAKAAN PERKERETAAPIAN**

**ANJLOKAN KLB V2/10212**

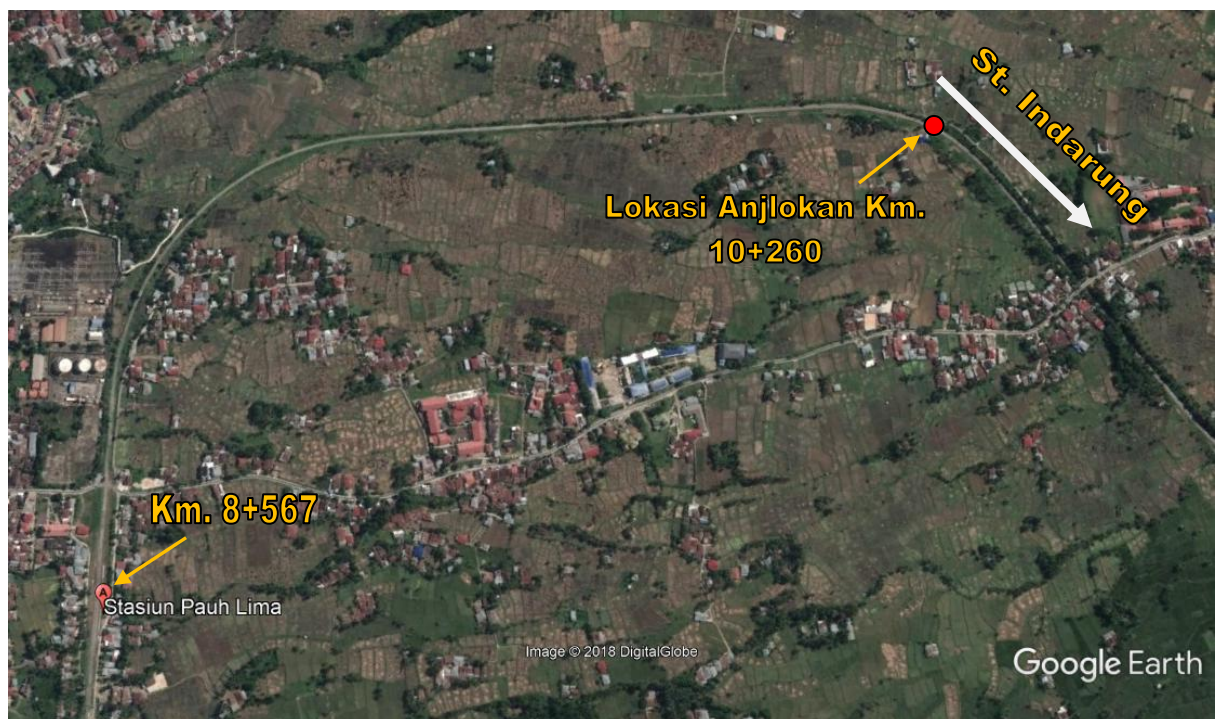
Gambar 2. Lokasi kecelakaan anjlokan KLB V2/10212

Ketika KLB V2/10212 melewati lengkung no 15 KM 10+264/2 petak jalan St. Pauhlina – St. Indarung, terjadi anjlokkan gerbong urutan ke-4 (GK 3084346). Anjloknnya GK 3084346 tidak disadari oleh awak KLB V2/10212 sehingga pada saat memasuki emplasemen St. Pauhlina gerbong urutan ke-4, 5, 6 dan 7 terguling serta gerbong urutan ke-8 anjlok sebanyak 2 as. Kejadian ini terjadi sekitar pukul 09.00 WIB.

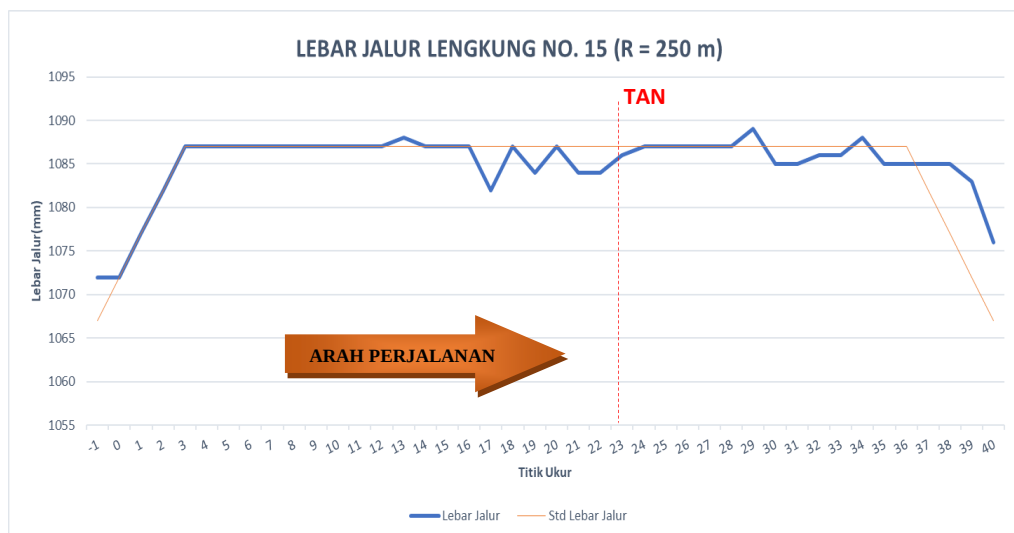
**Gambar 17. Grafik hasil pengukuran lebar jalur pada lengkung no. 15**

Hasil pengukuran lengkung no. 15 setelah perbaikan, diketahui bahwa letak TAN berada di lengkung penuh kiri searah KA yang berada diantara titik 23 dan 34 dengan nilai anak panah TAN sebesar 215 mm. Nilai anak panah teoritis lengkung no. 15 adalah sebesar 200 meter. Untuk pelebaran jalur  $100 < R \leq 300$ , nilai pelebaran maksimum adalah sebesar 20 mm.

- k. Hasil pengukuran lebar jalur pada lengkung no. 15 setelah perbaikan tanggal 27 Oktober 2017 pasca anjlokkan (KM. 10+025 s.d. KM. 10+445).
