**KOMITE NASIONAL KESELAMATAN TRANSPORTASI
REPUBLIK INDONESIA**

LAPORAN AKHIR

LAPORAN INVESTIGASI KECELAKAAN PERKERETAAPIAN

ANJLOK KA 20

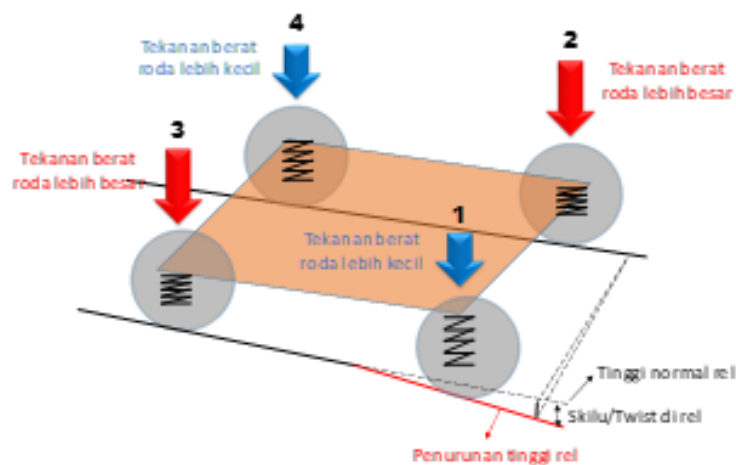
Gambar 14. Efek Skilu jalan rel terhadap Bogie

Dari gambar ilustrasi di atas, efek skilu pada jalan rel menyebabkan tekanan pada roda 1 berkurang karena rel yang dilewati oleh roda 1 tidak sebidang dengan ketiga roda lainnya dalam satu bogie. Hal ini mengakibatkan terjadinya puntiran pada bogie sehingga tekanan vertikal roda 2 dan roda 3 lebih besar dibandingkan dengan roda 1 dan roda 4.

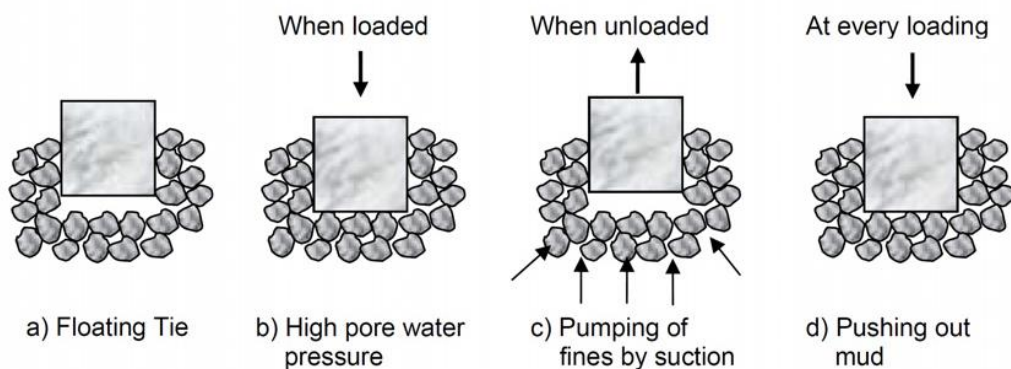
Jika air di sekitar jalan rel terus tergenang dan mengisi lubang/celah pada tumpukan batu balas, dapat menyebabkan lapis dasar badan jalan rel (*subgrade*) yang berada di bawah balas menjadi jenuh (*saturated*) oleh air dan massa jenis dari lapis dasar akan mengalami penurunan yang cukup signifikan. Ketika jalan rel dilewati oleh beban rangkaian kereta api secara berulang-ulang maka beban dari rangkaian kereta api tersebut akan memompa air yang berada di lubang/celah balas. Setelah jalan rel telah dilalui oleh rangkaian kereta api maka air akan terhisap kembali ke dalam balas dan mengangkat lapisan pasir dan lumpur yang berasal dari sub balas dan lapis dasar dari badan jalan rel yang telah jenuh oleh air ke atas permukaan balas dan membuat balas amblas ke dalam lapis dasar serta menyebabkan terjadinya ruang kosong antara bantalan dan balas, atau dikenal dengan istilah *mud pumping*. Terjadinya *mud pumping* dapat mengakibatkan terjadinya skilu di rel dan beban dampak langsung terhadap ketidakstabilan jalan rel yang berpotensi menimbulkan anjlok dan meningkatnya amplitudo getaran di rel yang dapat menyebabkan terjadinya *self-loosening* pada baut-baut di sambungan rel atau wesel.

Gambar 15. Skema diagram dari proses terjadinya *mud pumping* (Tadatoshi, 1977)

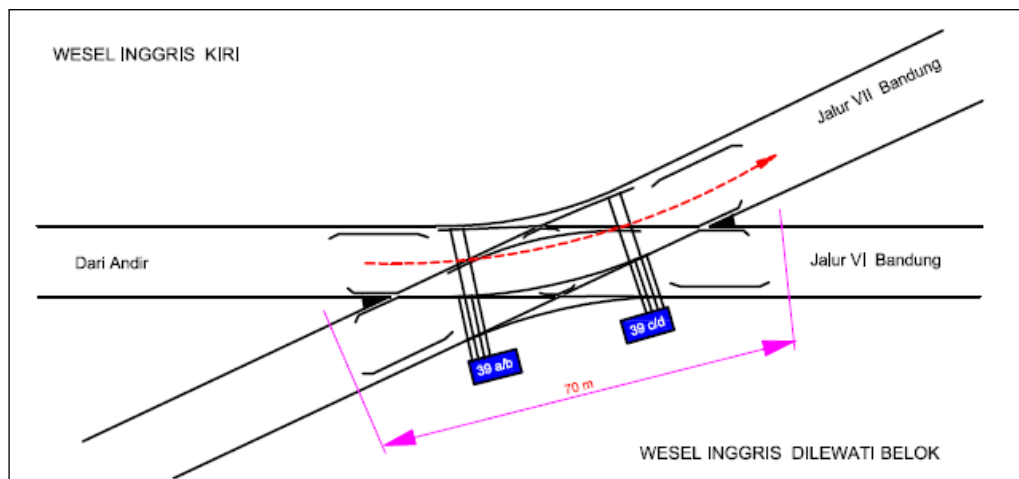
Dari hasil temuan investigasi diketahui pada daerah jantung wesel inggris 39AB terdapat penguncian baut yang longgar, yang ditandai adanya ujung baut tirpon yang ditekuk, *washer* baut yang kendor, lubang baut yang kosong dan tidak terpasang baut, bantalan kayu yang lapuk serta batu balas yang kurang, dimana hal ini dapat menyebabkan Bergeraknya ujung pangkal lidah buka wesel yang berada di daerah jantung wesel karena gaya lateral roda yang berinteraksi dengan pangkal lidah buka wesel saat kereta melewati jantung wesel.

Longgarnya baut yang mengunci posisi jantung wesel dapat menurunkan kekakuan/kestabilan dari jantung wesel, dimana penurunan dari kekakuan jantung akan menyebabkan defleksi arah lateral pada jantung wesel terutama pada lidah buka wesel ketika pangkal lidah wesel buka tersebut kontak dengan gaya lateral roda sehingga memudahkan jantung wesel bergerak pada arah lateral yang diikuti dengan pergerakan pangkal lidah wesel pada arah lateral. Dimana jika pergerakan lidah buka wesel tersebut mencapai 30 mm maka penguncian lidah wesel di dalam motor wesel akan terbuka dan memungkinkan lidah wesel untuk berpindah posisi karena gaya lateral dari roda.

Gambar 16. Skema posisi lidah dan jantung wesel Inggris saat dilewati belok

- c. Memastikan torsi atau momen pengencangan seluruh jenis baut yang terpasang di wesel sesuai dengan diameter dan *grade* bautnya untuk mengendalikan *self-loosening* pada ikatan baut sehingga tujuan perawatan yaitu mempertahankan kehandalan dapat tercapai.

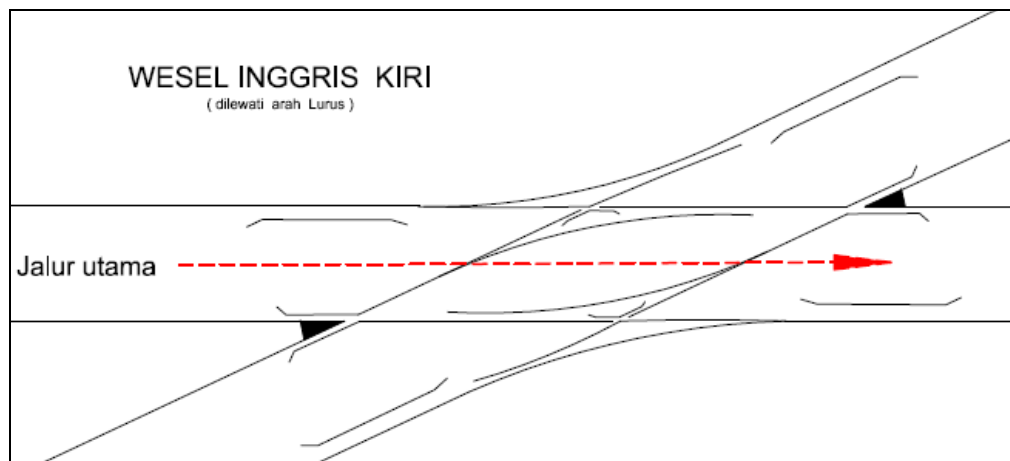
Gambar 17. Skema posisi lidah dan jantung wesel Inggris saat dilewati lurus
