**KOMITE NASIONAL KESELAMATAN TRANSPORTASI
REPUBLIK INDONESIA**

LAPORAN AKHIR

KNKT.18.03.03.02

PATAHNYA PANTOGRAPH KA 2030 KRL

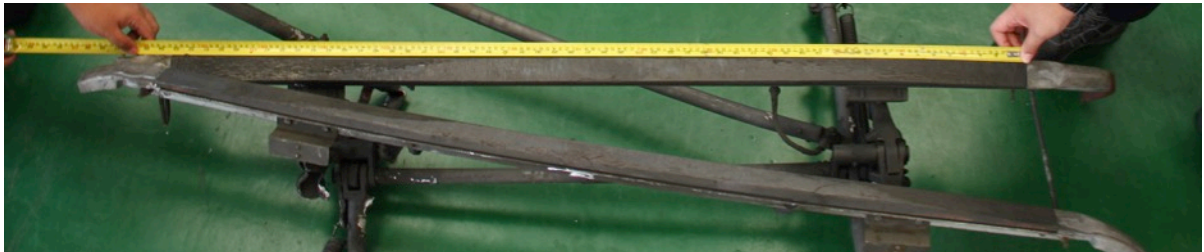
4. Keseluruhan *main collector* di KA 2030 Commuterline telah dimodifikasi dengan diperpanjang menjadi 1350mm. Modifikasi mencakup pula perubahan terhadap *end horn* di kedua ujung *main collector*.

Gambar 10. Perpanjangan main collector KRL type JR 205

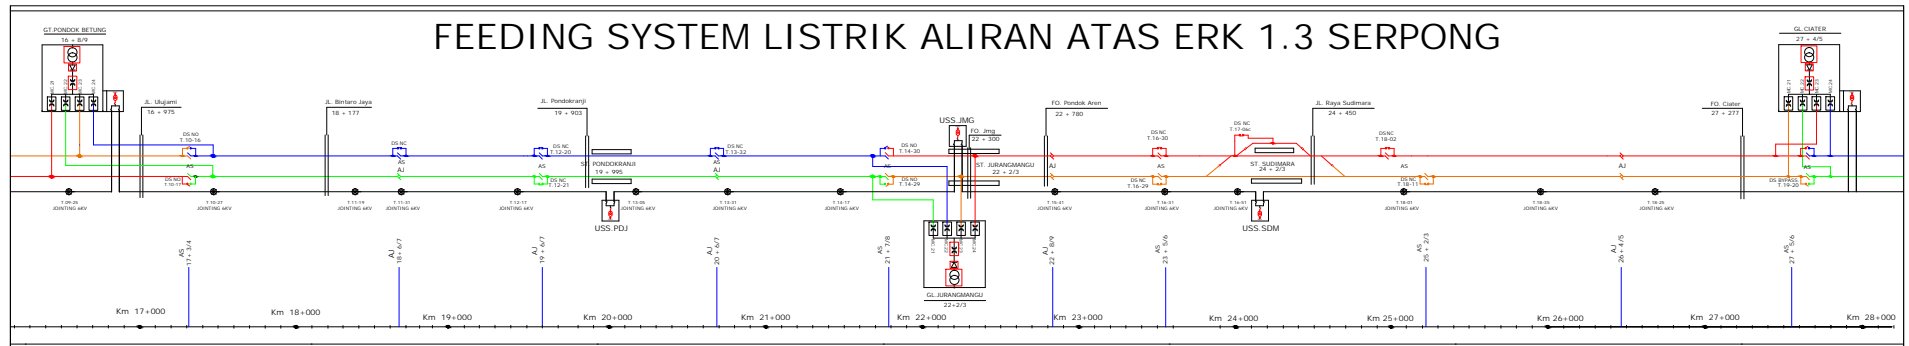
Gambar 13. Feeding System pada Jaringan Transmisi Listrik di Resort LAA 1.3 Serpong

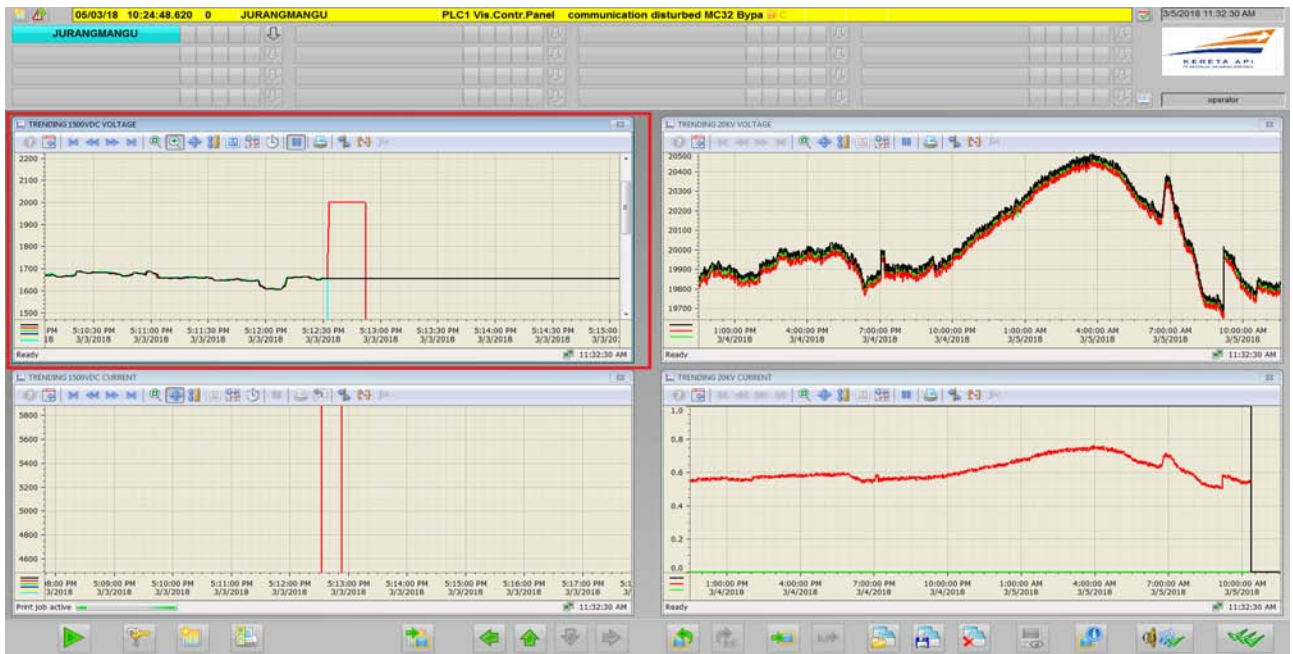
Gambar 16. Rekaman Tegangan HSCB MC 21 di GT Jurangmangu

Imbas kejadian tersebut semua perangkat pemutus (HSCB & VCB) trip dengan indikasi *Frame Fault Protection*, sehingga proteksi Linked Breaking Device (LBD) bekerja untuk memutus HSCB yang berpasangan.

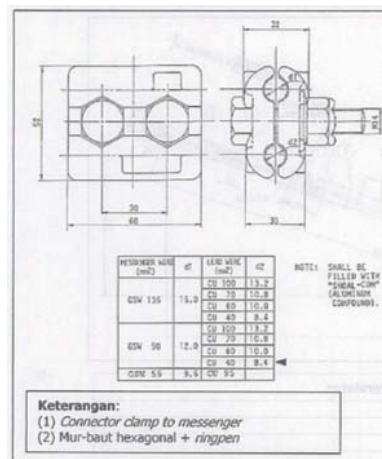
Penyambungan messenger wire sebagaimana digambarkan dalam Peraturan Direksi PT. Kereta Api Indonesia (Persero) Nomor PER.T/KI.105/I/1/KA-2018 tentang Buku Pedoman Pemeriksaan dan Perawatan STE dijelaskan bahwa tambalan atau sambungan *messenger wire* dalam satu gawang adalah diperbolehkan (klasifikasi "OK").

Sementara itu sesuai informasi dari bagian LAA bahwa penyambungan *messenger wire* hanya diperbolehkan bersifat temporer dan selain itu diperbolehkan pula untuk pematian kawat (*dead end*) di tiang LAA. Meskipun sesuai Buku Pedoman Pemeriksaan dan Perawatan STE diperbolehkan adanya penyambungan dalam satu gawang (*mid span splices*) dengan menggunakan clamp BS 90 atau klem buaya.

Gambar 21. Clamp pada messenger wire sesuai buku Pedoman Pemeriksaan dan Perawatan STE

Tidak rincinya batas waktu pemasangan *temporary clamp* yang seharusnya dijelaskan di dalam prosedur perawatan, sehingga membuat tiap personel memiliki pemahaman masing-masing akan kemampuan *clamp* serta kondisi sambungan itu sendiri. Sedianya *temporary clamp* (sesuai namanya adalah klem sementara), harus dilanjutkan dengan perbaikan tetap untuk menghindari kegagalan klem dalam menyambungkan *messenger wire*.

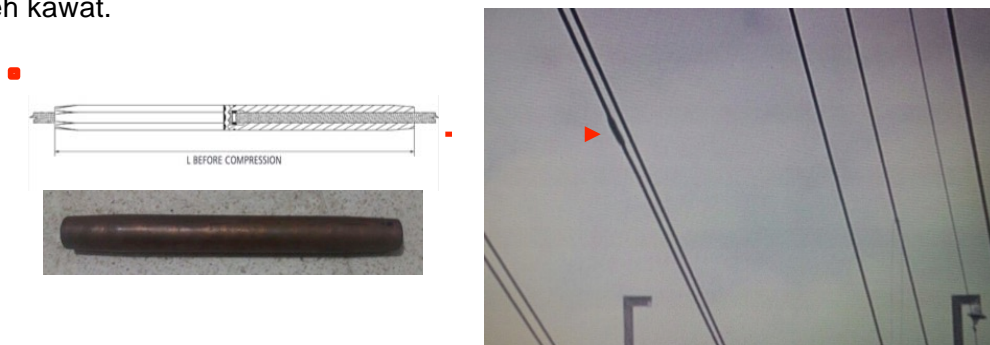
Penyelesaian *messenger wire* dengan *U-clamp* yang terbuat dari *aluminium cast alloy* di lokasi kejadian dapat dikatakan adalah *hazard* apabila dipandang sebagai penyelesaian kawat secara tetap (bukan penyelesaian sementara). Nilai *electrical conductivity* material *U-clamp* dengan bahan *aluminium cast alloy* sebesar $25-30 \text{ m}/(\Omega \cdot \text{mm}^2)$ jauh lebih besar dari pada *copper based materials* sebesar $15-18 \text{ m}/(\Omega \cdot \text{mm}^2)$. Semestinya penyelesaian sementara ini harus segera diganti dengan menggunakan *compression sleeve* terbuat dari *copper* atau *copper alloy* untuk mencegah resistensi berlebih pada sambungan *clamping*. *Copper* dan *copper alloys* dipandang paling tepat untuk memenuhi persyaratan bagian OHE yang dialiri listrik (*energized*). Persyaratan tersebut termasuk pula kekuatan mekanikal yang besar dan konduktivitas *clamps* serta *compression sleeve* untuk menyambungkan *copper contact wires* dan *copper bronze catenary wires*. Selain itu, material ini memiliki sifat ketahanan yang lama (*long-term durability*).¹

Penggunaan *compression sleeve* (*mid-span splices* atau *full-tension splices/joints*) dimaksudkan agar *mechanical tension* dan *current* yang diterima oleh kawat dalam sambungan adalah sama. Pencengkraman kawat oleh *sleeve* agar inti kawat tetap lurus dan beban dapat dipikul secara merata oleh kawat.

Gambar 23. Pemasangan *compression sleeve* pada sambungan kawat

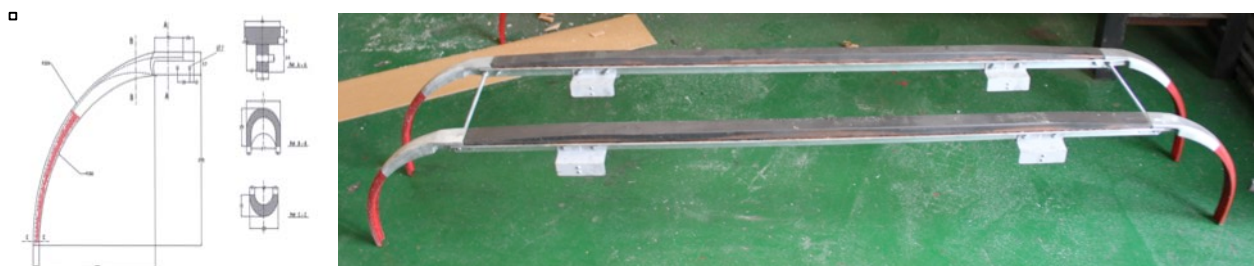
Keseluruhan *main collector* di KA 2030 Commuterline telah dimodifikasi dengan diperpanjang menjadi 1350mm. Modifikasi mencakup pula perpanjangan dan bentuk *end horn* di kedua ujung *main collector* karena seringnya *endhorn* menyangkut pada *contact wire*.

Gambar 27. Desain modifikasi end horn perpanjangan pantograph KRL type JR 205
