LAPORAN AKHIR

LAPORAN KEJADIAN PERKERETAAPIAN

REL PATAH

DI KM 49+3/4 PETAK JALAN ANTARA ST. CILEBUT– ST. BOGOR

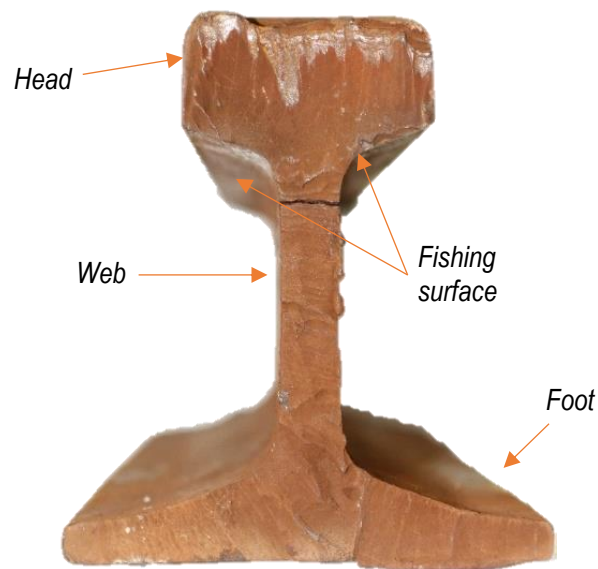
Gambar 11. Bagian pada rel

Pada kejadian ini, sambungan hanya terdapat 4 (empat) buah baut yang mengikat 2 (dua) buah pelat penyambung (fishplate). Ditemukan bekas pukulan pada daerah kontak fishplate di permukaan bawah kepala rel (fishing surface) pada rel. Adanya bekas pukulan pada *fishing surface* mengindikasikan bahwa *clamping force* sambungan baut rendah. Hal ini juga dibuktikan dengan adanya deformasi plastis lubang baut *rail web* dengan posisi pada lubang setelah *rail end*. Deformasi ini terjadi karena adanya benturan batang baut dengan lubang baut pada railweb akibat sambungan baut yang telah mengendur. Ketika sambungan baut kendur, gaya jepit *fishplate* (clamping force) akan menurun dan ayunan (vertical displacement) serta tegangan didaerah transisi antara kepala dan badan rel/ *rail head-rail web* (*upper fillet stress*) menjadi meningkat. Dapat pula dikatakan bahwa keadaan ini terjadi karena kontak yang tidak baik antara rel dan pelat penyambung yang dikarenakan kualitas sambungan yang buruk.

- a. Memastikan nilai torsi pengencangan sambungan baut pada jalan rel sesuai dengan *grade* baut yang digunakan untuk mengendalikan *self loosening* pada sambungan baut sehingga tujuan perawatan yaitu mempertahankan kehandalan dapat tercapai.
- b. Memastikan untuk tidak menggunakan pemotong pijar dalam pengerjaan pemotongan dan pelubangan rel sesuai dengan Buku 6A Seri Perjana 2012: Metode Kerja Perawatan Jalan Rel yang dikeluarkan oleh PT. Kereta Api Indonesia (Persero).
- c. Melakukan pemeriksaan Uji Tak Rusak (UTR) atau pemeriksaan dengan metoda lainnya pada sambungan yang telah terpasang dengan tujuan untuk memastikan tidak adanya retakan pada rel di daerah sambungan yang tertutup dengan pelat sambung.
