**LAPORAN AKHIR
KNKT.18.03.05.02**

LAPORAN INVESTIGASI KECELAKAAN PERKERETAAPIAN

ANJLOKAN KA 3031C

**DI KM 308+031 PETAK JALAN ANTARA
ST. TANJUNGRAMBANG – ST. SUKAMERINDU
DIVRE IV TANJUNGPURWOREJO**

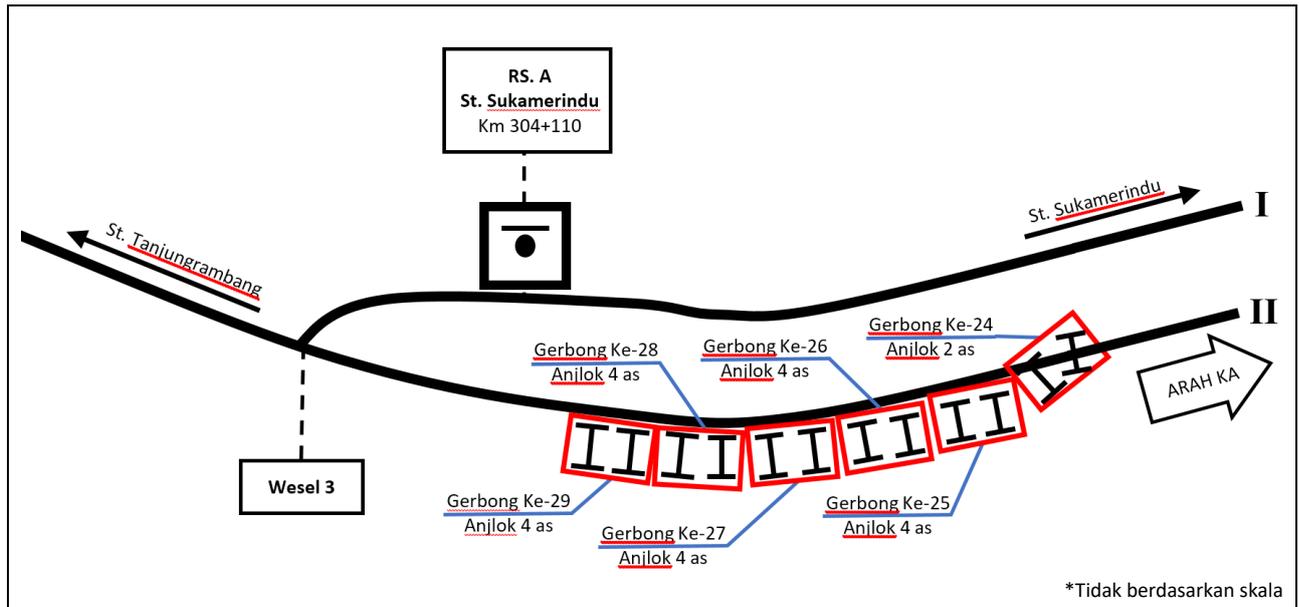
Gambar 2. Sketsa Kejadian Anjlokkan KA 3031C

Berdasarkan informasi yang telah dikumpulkan oleh KNKT, gerbong ke-24 KA 3031C mengalami anjlokkan di Lengkung No. 73 setelah melewati perlintasan sebidang JPL 68 di Km 308+0/1 petak jalan antara St. Sukamerindu – St. Tanjungrambang. Setelah mengalami anjlokkan, KA 3031C masih terus berjalan sejauh ± 4 Km. Pada saat KA 3031C akan masuk menuju Jalur II (jalur lurus) emplasemen St. Sukamerindu, gerbong ke-25 sampai dengan gerbong ke-29 terguling dan lokomotif KA 3031C berhenti ± 200 meter melewati Rumah Sinyal A St. Sukamerindu.

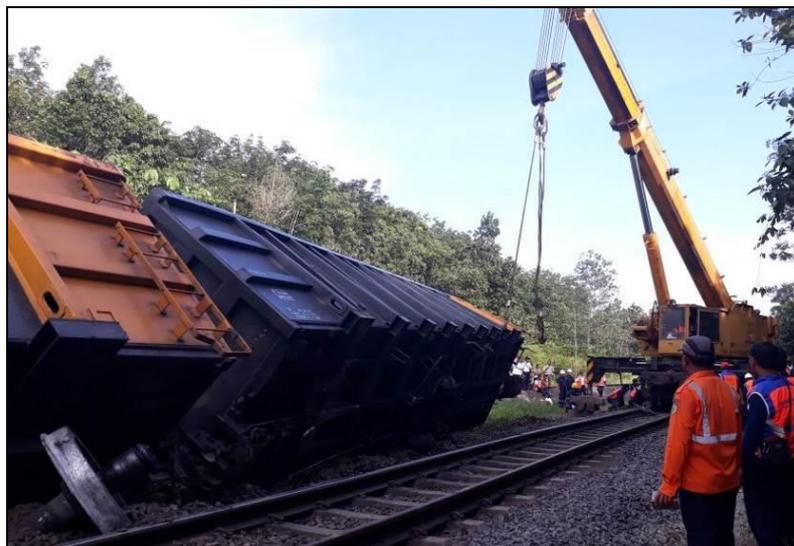
Gambar 4. Proses Evakuasi Gerbong yang Terguling

Dilakukan evakuasi dengan menggunakan *Crane* dan Kereta Penolong dari Balai Yasa Lahat yang tiba di lokasi anjlokkan pada pukul 06.05 WIB, Kereta Penolong dari Dipo Tigagajah yang tiba di lokasi pada pukul 04.34 WIB, serta Regu Sarana dari Prabumulih yang tiba di lokasi pada pukul 01.45 WIB.

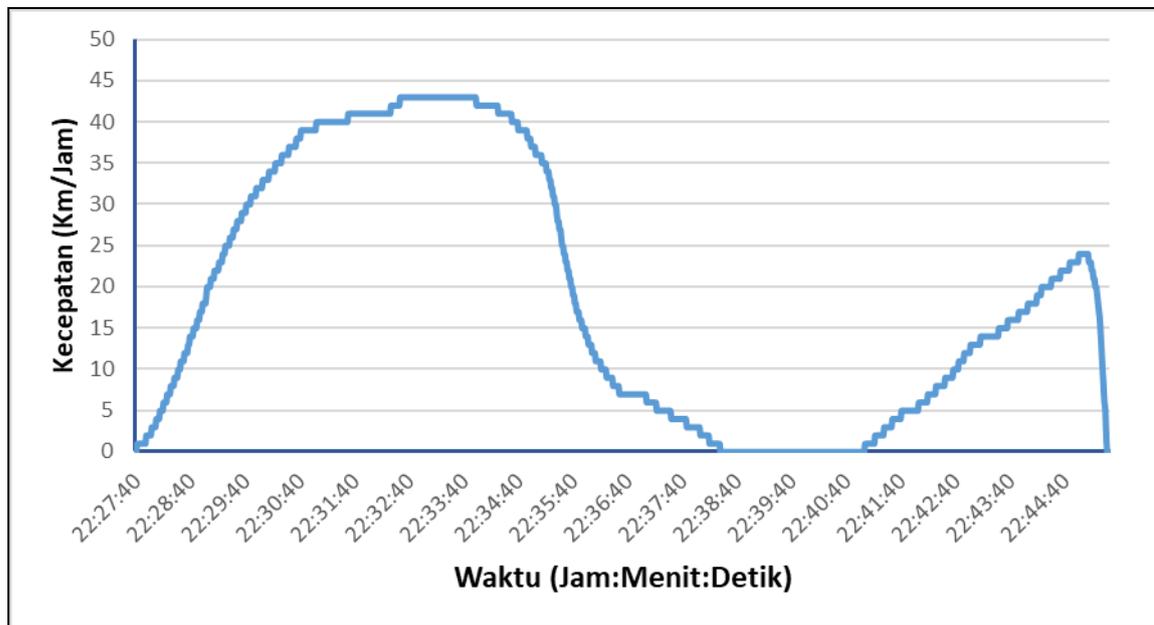
Gambar 6. Grafik Kecepatan Lokomotif KA 3031C

Berikut adalah Grafik Kecepatan Lokomotif KA 3031C mulai keberangkatan dari St. Tanjungrangbang hingga Titik Berhenti setelah anjlokkan di St. Sukamerindu:

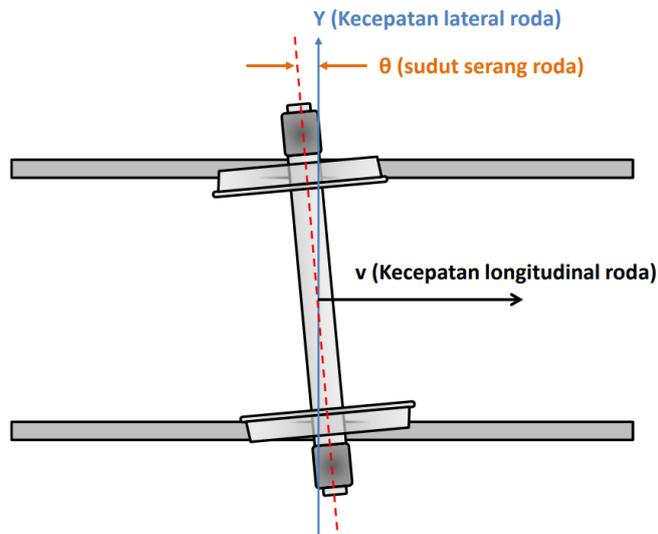
Gambar 9. Sudut Serang Roda

Pelebaran jalan rel berpengaruh terhadap peningkatan gerak osilasi roda yang berlebihan, karena melebarnya jarak antara kepala rel dengan flens roda akan memperbesar sudut serang dari flens roda. Besarnya sudut serang (*angle of attack*) pada flens roda menyebabkan tekanan gaya lateral roda terhadap kepala rel meningkat yang pada akhirnya dapat mempercepat laju keausan dari

kepala rel karena tingginya intensitas interaksi antara flens roda dengan kepala rel dan meningkatkan kemungkinan terjadinya anjlokkan.
