LAPORAN AKHIR

KNKT.18.06.06.02

KEBAKARAN

KERETA PEMBANGKIT P06811 RANGKAIAN KA 7008

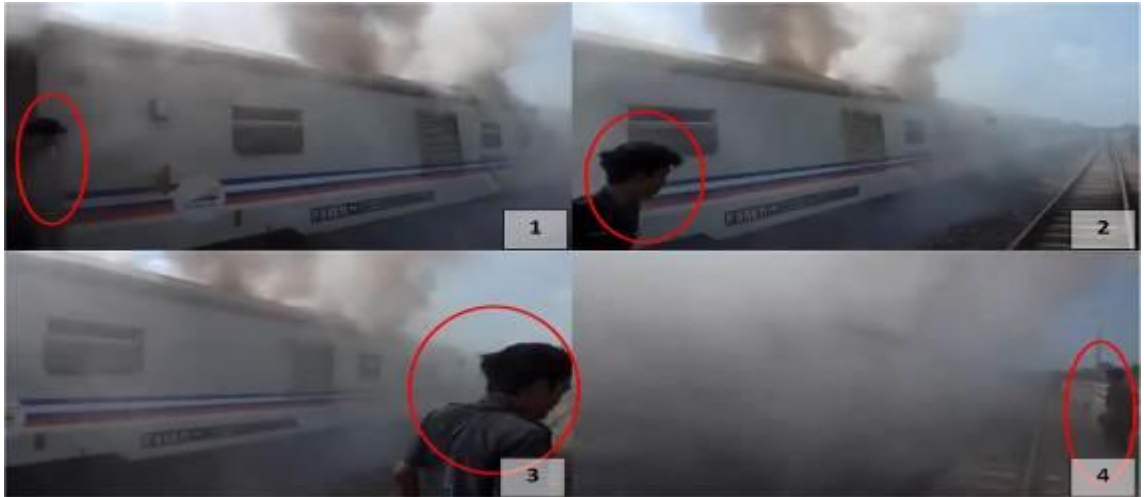
Gambar 14. TKA Saat Keluar Kereta Pembangkit P06811

KA7008 tiba di jalur 2 emplasemen stasiun Nganjuk (km 118+842), TKA meminta bantuan kepada awak sarana lainnya dan petugas di stasiun untuk memadamkan api. Selanjutnya TKA masuk kembali ke ruang panel di kereta pembangkit P06811 untuk mengambil tas peralatan (lihat gambar 14). Setelah mengambil peralatan, TKA melakukan pelepasan perangkat sambungan kereta pembangkit P06811 dengan kereta Eksa 9 (K109607) pada rangkaian KA 7008 (lihat gambar 15, detail pelepasan pada nomor 3 – 6). Sementara petugas PT. KAI lainnya berusaha untuk memadamkan api dengan menggunakan APAR, namun usaha pemadaman belum berhasil (pukul **11.10**.)

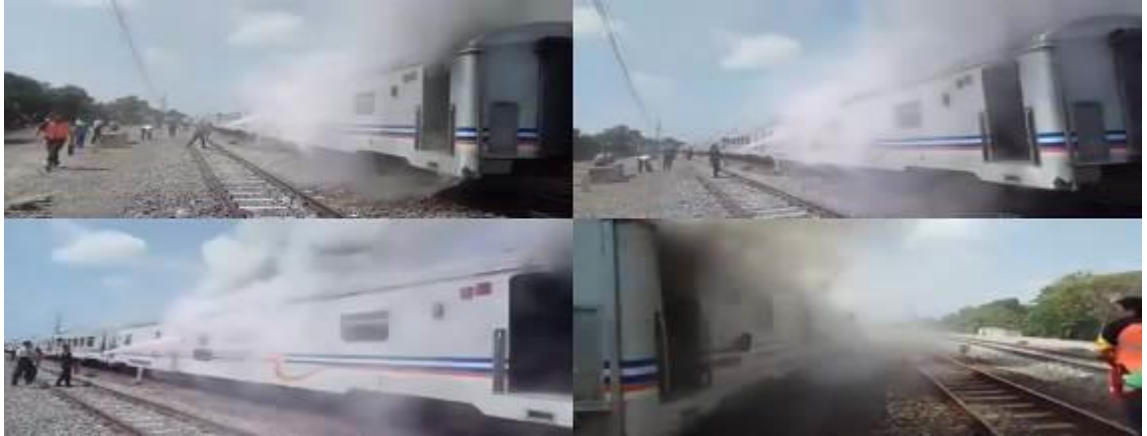
Gambar 16. Upaya Pemadaman oleh Petugas PT. KAI

Nganjuk, sementara petugas PT. KAI lainnya berusaha memadamkan kebakaran kereta pembangkit P06811 dengan menggunakan APAR (lihat gambar 16) (pukul 11.12.)

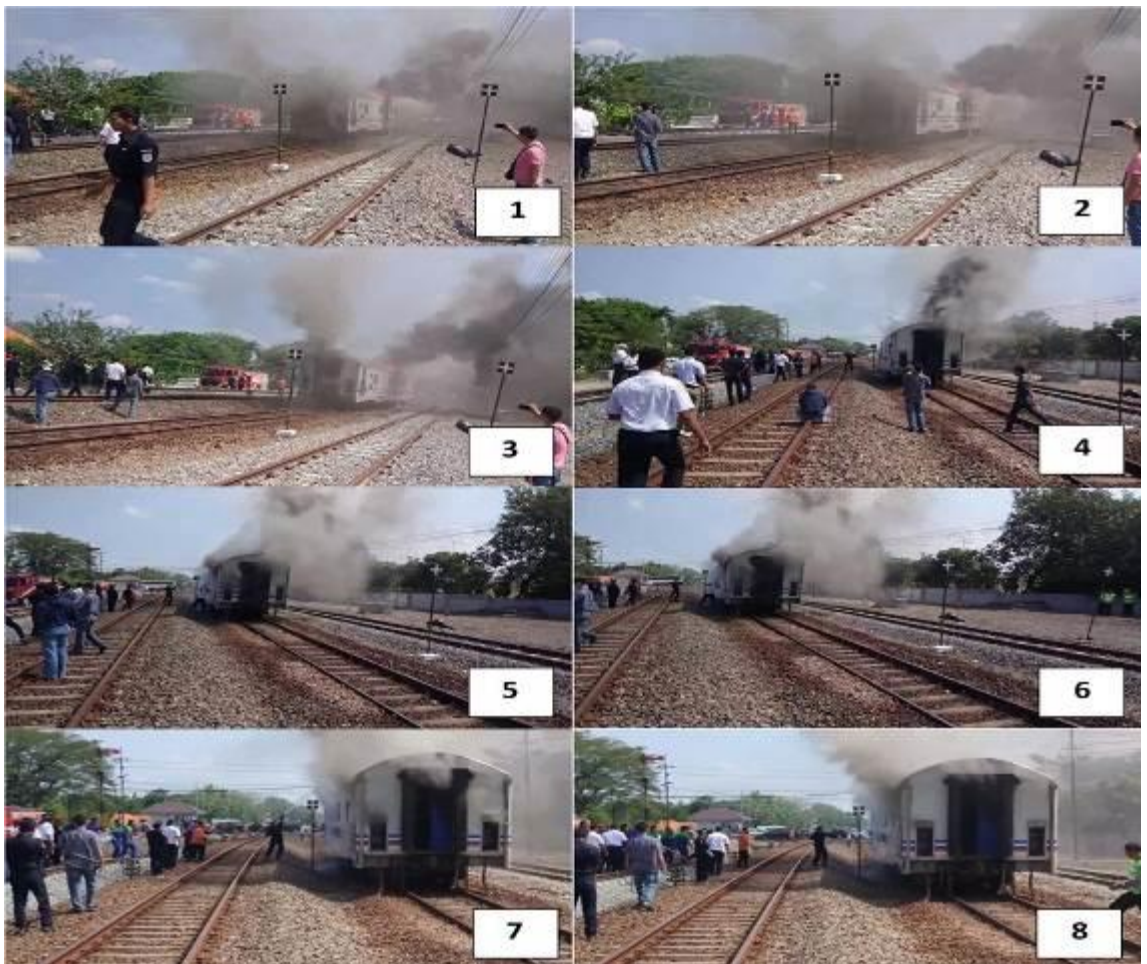
Gambar 17. Upaya Pemadaman oleh Petugas Dinas Kebakaran

1 (satu) unit Truk Pemadam milik Dinas Kebakaran Kabupaten Nganjuk tiba di stasiun Nganjuk (km 118+842) dan segera berusaha untuk memadamkan api di kereta pembangkit P06811 rangkaian KA7008 yang berada di jalur 2 emplasemen stasiun (gambar 17) (pukul 11.20).

Kebakaran kereta pembangkit P06811 berada pada fase yang ditunjukkan gambar 23-4 (fase *flashover conditions*) kemungkinan besar mulai terjadi pada saat upaya pemadaman yang dilakukan oleh Dinas Kebakaran Kabupaten Nganjuk (berdasarkan fakta pada uraian serta gambar 17 di sub bab I.11.1), hal tersebut

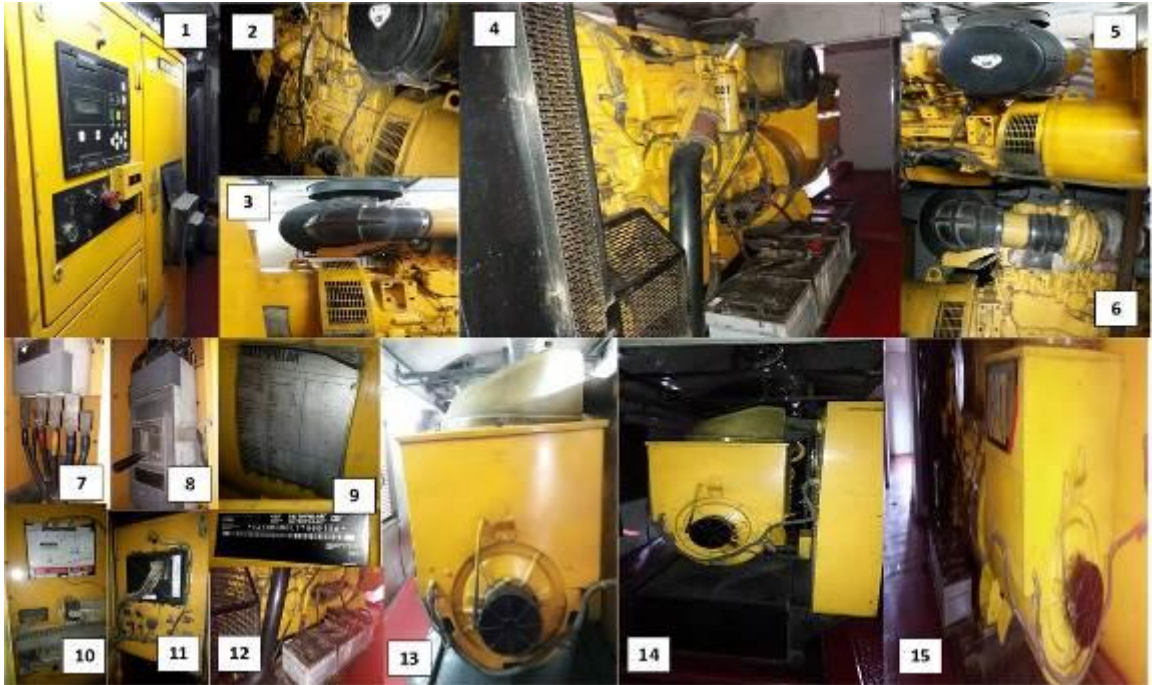
Gambar 20. *Generator Sets* Caterpillar C15 di Dipo SBI

PT. KAI memiliki beberapa *generator sets* Caterpillar C15 (tipe sama dengan *generator sets* di kereta pembangkit P06811 yang terbakar), diantaranya 1 (unit) beroperasi dengan lokasi di Dipo Kereta Surabaya Pasar Turi Sbi (gambar 20) dan 1 (unit) dalam perbaikan di Balai Yasa Yogyakarta (gambar 21). Kedua unit tersebut sangat berguna sebagai acuan pembanding kondisi sebelum kejadian kebakaran.

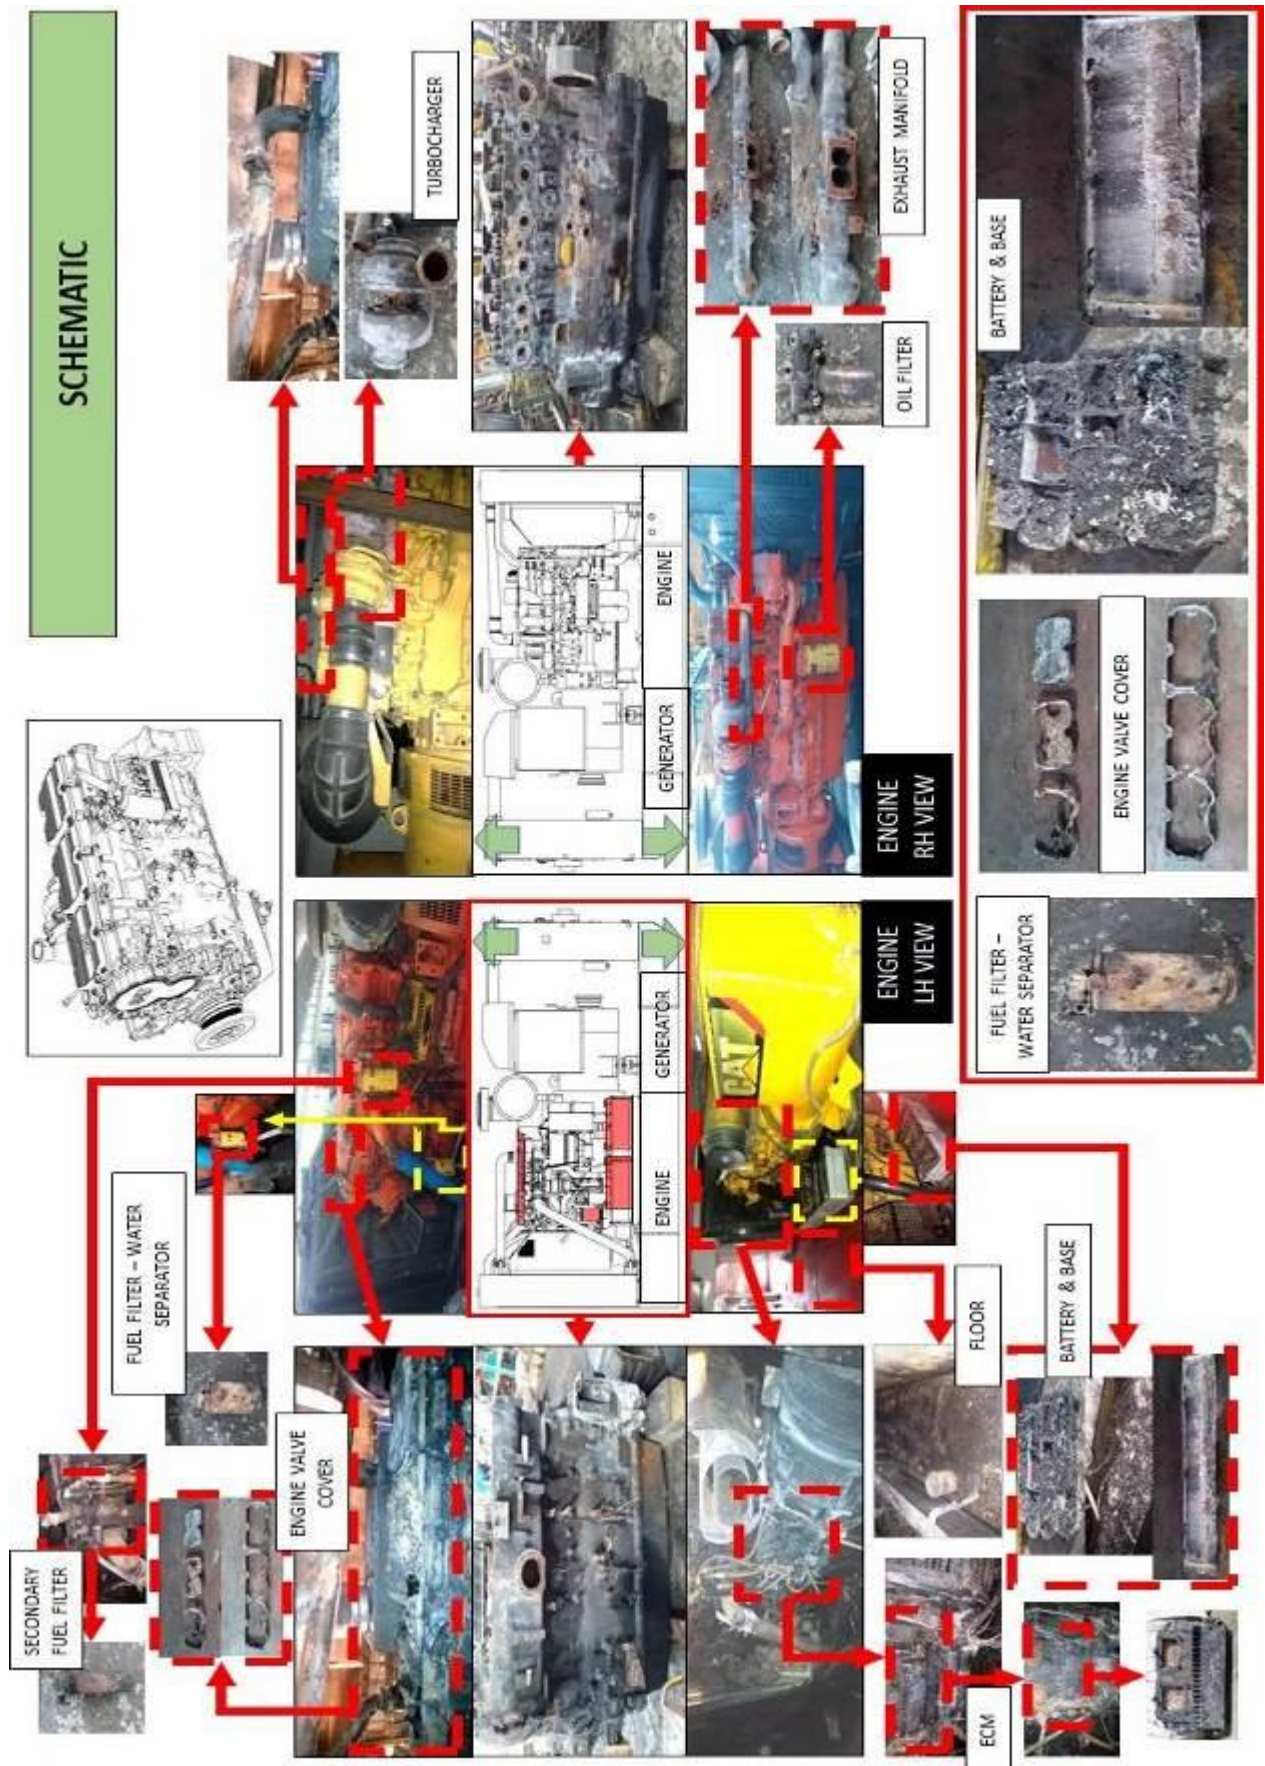
VII.7 SKEMA KEBAKARAN KOMPONEN ENGINE

Investigasi mendapatkan bahwa tingkat kerusakan akibat kebakaran yang paling parah terjadi pada daerah bagian kiri *engine*, terutama di daerah sekitar *battery/aki*, *starting motor* dan *Electronic Control Module (ECM)*, dimana ditemukan juga kondisi *primary fuel filter/water separator* yang *loosening* serta bersama *secondary fuel filter* dan *fuel return hose* yang mengalami kerusakan cukup parah (lihat uraian serta gambar 8-11 di sub bab I.11 dan lampiran). Kondisi tersebut didukung oleh fakta bahwa disekitar tempat tersebut juga tersedia potensi sumber *fuel* dan *ignition* yang cukup serta keterangan saksi yang melihat api di sekitar daerah tersebut (lihat gambar 30). **Berdasarkan fakta tersebut, kemungkinan *fire origin* pertama berada di daerah sekitar *battery/aki* dan *starting motor*.**
