**KOMITE NASIONAL KESELAMATAN TRANSPORTASI
REPUBLIK INDONESIA**

LAPORAN AKHIR

LAPORAN INVESTIGASI KECELAKAAN PERKERETAAPIAN

ANJLOK KA 1722

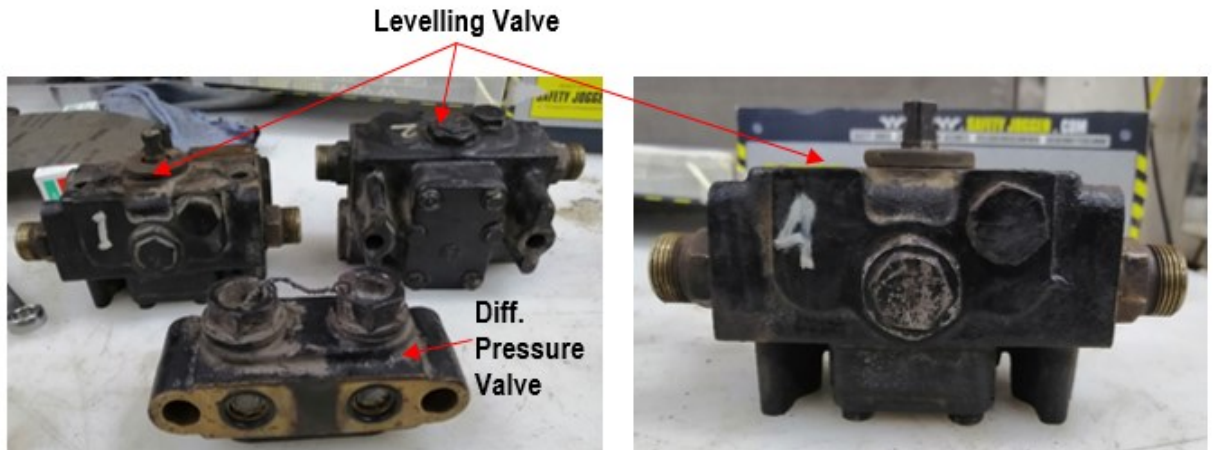
**Gambar 14.** Komponen *levelling valve* dan *differential pressure valve* kereta 8612

Tabel 14. Hasil pemeriksaan komponen *differential pressure valve* (DP-5) kereta 8612

No. Komponen	Pemeriksaan Fisik	Tes Kebocoran Udara (dioles busa sabun) P = 490 kPa	Tes Perbedaan Tekanan		Keterangan
			Suspensi udara 1 (x)	Suspensi udara 2 (y)	
			Saat mulai pembuangan udara	Saat mulai pembuangan udara	
43.1/68.17	Baik	Tdk ada Kebocoran	240 kPa	260 kPa	Kereta MC2

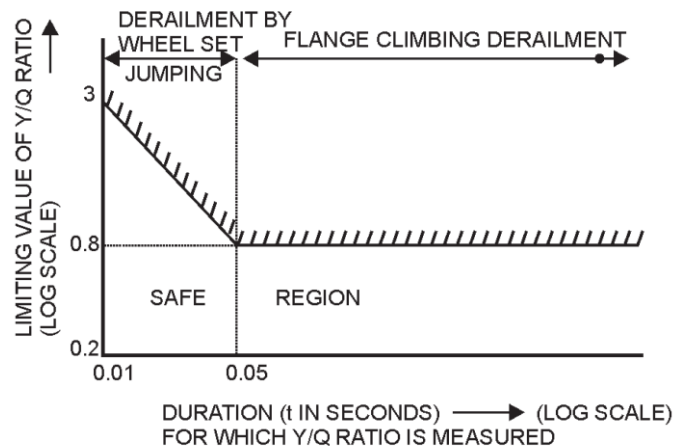
Gambar 17. Grafik batasan nilai rasio Nadal (Y/Q) terhadap durasi waktu

besaran preload berbeda-beda tiap suspensi primer bogie pada satu kereta, akan berpengaruh pada distribusi beban pada tiap roda di kereta tersebut saat beroperasi.

Penurunan kekakuan pegas dan perbedaan ketebalan shim suspensi primer pada akhirnya akan mempengaruhi keseimbangan distribusi beban pada tiap roda di kereta. Beban vertikal (Y) pada beberapa roda dalam satu kereta berkurang sedangkan pada beberapa roda lainnya meningkat karena didistribusikan kembali ke roda lainnya sebagai respon terhadap kegagalan suspensi. Permasalahan kegagalan suspensi ini sangat berpengaruh pada peningkatan resiko terjadinya anjlokkan kereta secara mendadak (*wheel set jumping/sudden derailment*).
