KOMITE NASIONAL KESELAMATAN TRANSPORTASI  
REPUBLIK INDONESIA

**LAPORAN AKHIR**  
**KNKT.19.08.05.02**

**LAPORAN INVESTIGASI KECELAKAAN PERKERETAAPIAN**  
**ANJLOKAN KA 2511A**  
**DI KM 49+5/6 JALUR HILIR**  
**PETAK JALAN ANTARA ST. SEDADI – ST. KARANGJATI**  
**DAOP 4 SEMARANG**  
**04 AGUSTUS 2019**

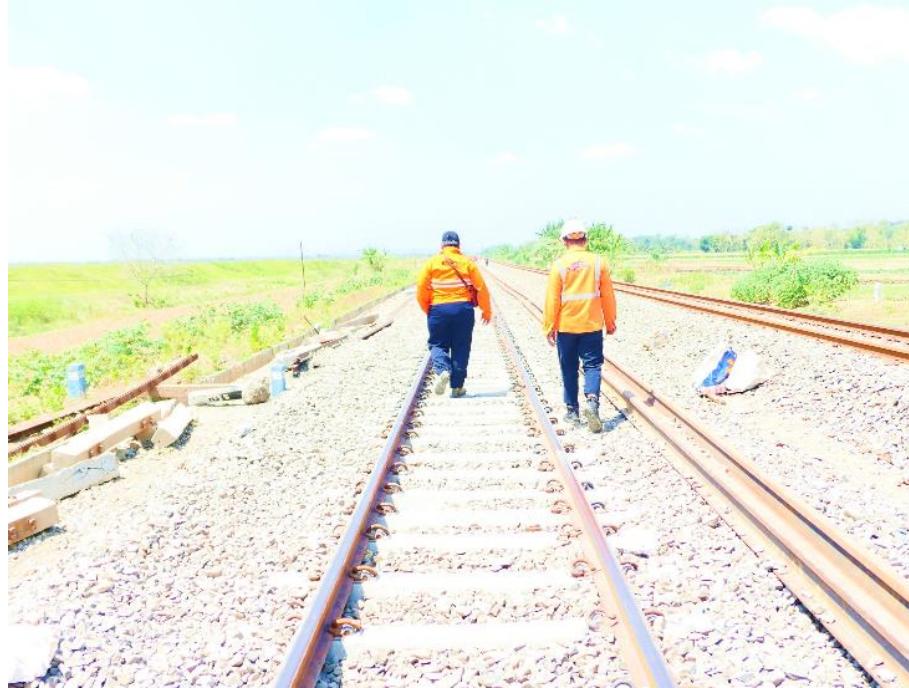
Gambar 3. Lokasi kejadian jalur hilir petak jalan antara St. Sedadi – St. Karangjati

- c. Lokasi kejadian merupakan jalan rel lurus.

- d. Terdapat *buckling* pada rel Km. 49+500 disekitar titik awal jatuh (TAJ).

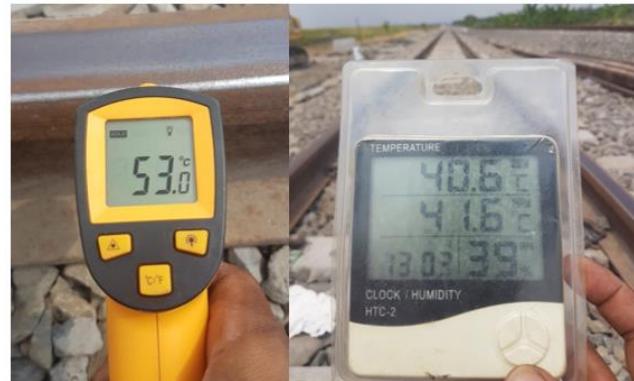
**Gambar 11. Pengukuran temperatur rel dan udara pkl. 13.00 WIB setelah diganti dengan rel R54 tanggal 14 Agustus 2019 di lokasi kecelakaan**

- m. Terdapat pos pengjagaan daerah rawan di Km. 49+4/5 untuk memantau temperatur rel dan udara karena daerah rawan rel buckling.
- n. Pengukuran temperatur rel dan udara diukur per 1 jam mulai pada pukul 11.00 WIB s.d. 17.00 WIB.
