LAPORAN AKHIR KNKT.19.12.07.02

LAPORAN INVESTIGASI KECELAKAAN PERKERETAAPIAN

ANJLOKAN

KM. 52 + 6/8, EMPLASEMEN STASIUN DOPLANG JAWA TENGAH

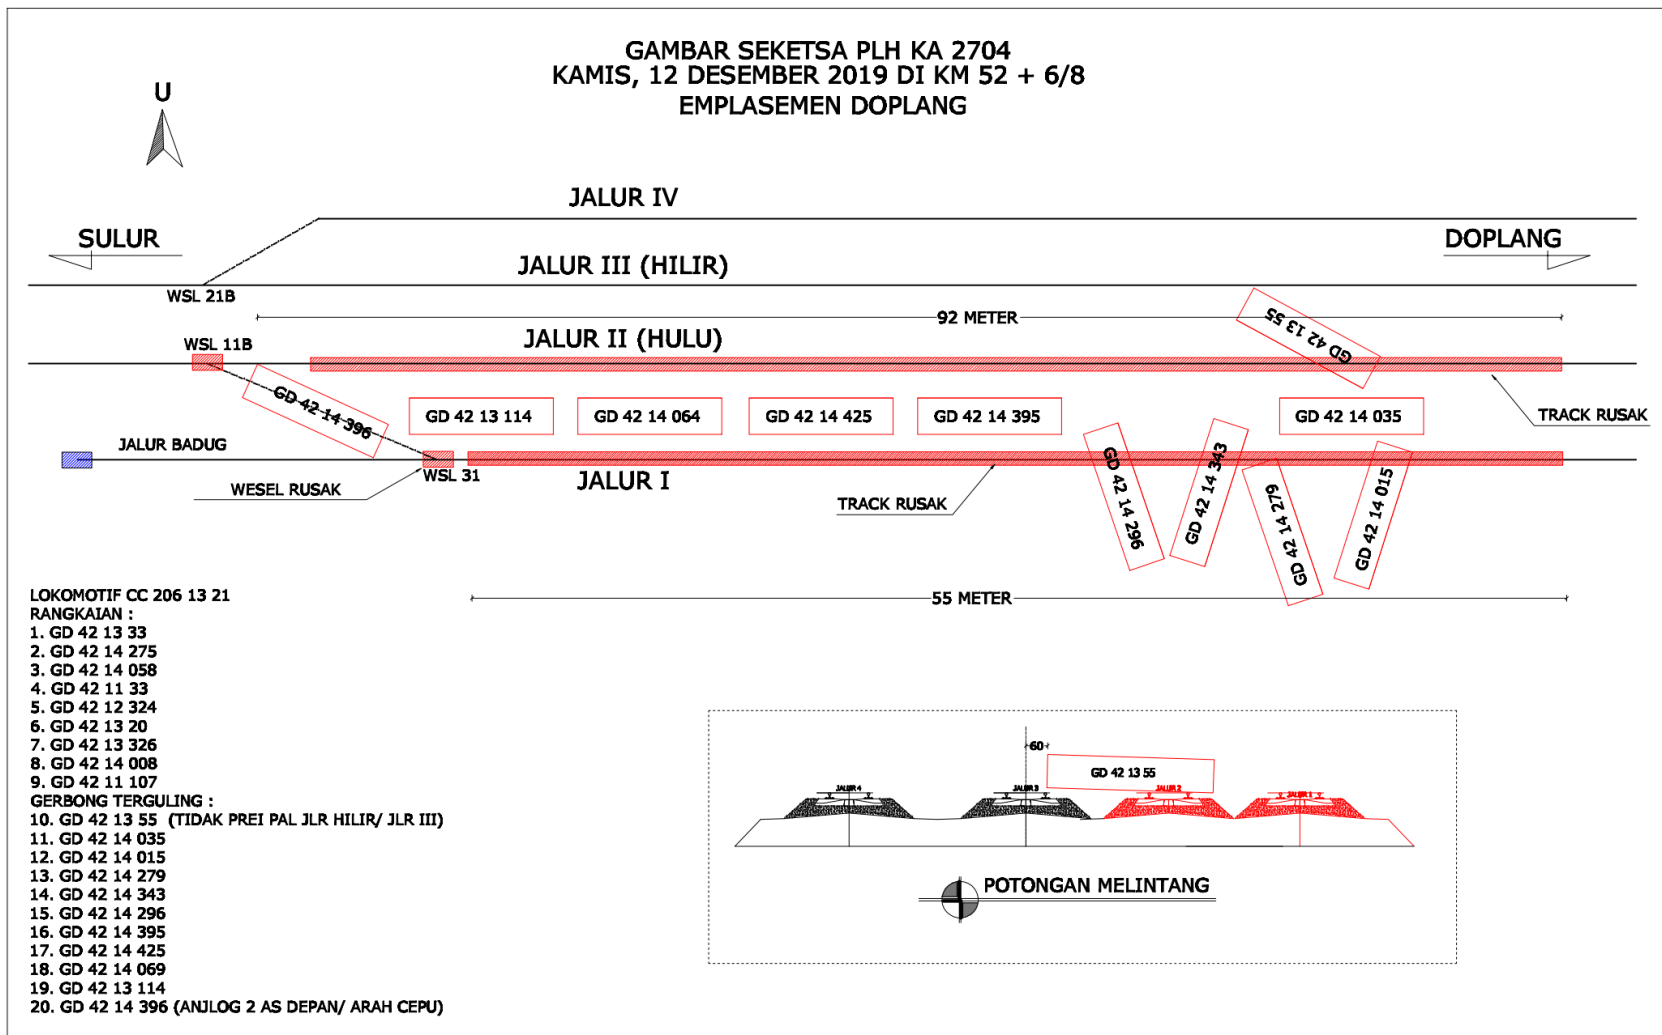
Gambar 2. Sketsa anjlokkan KA 2704 di KM. 52 + 6/8, Emplasemen Stasiun Doplang

Jam 11.18 WIB, Masinis KA 2704 melaporkan kepada PPKP bahwa sebanyak 10 (sepuluh) Gerbong Datar terguling dan 1 (satu) Gerbong Datar paling akhir dari rangkaian KA 2704 anjlok 2 as di KM. 52 + 6/8, Emplasemen Stasiun Doplang.

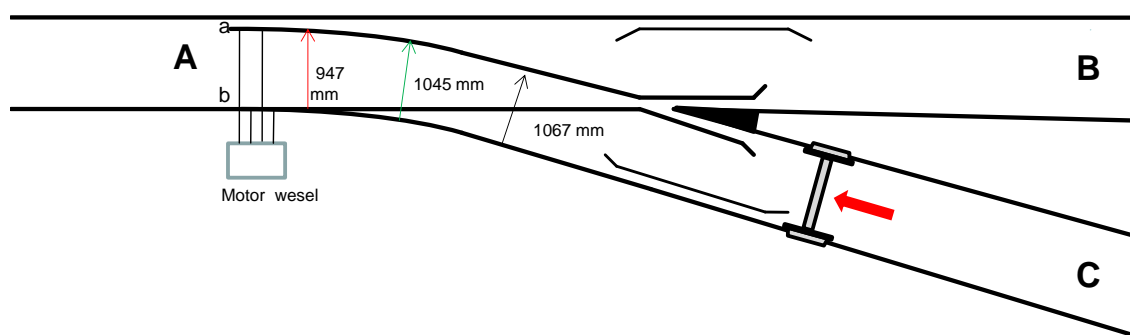
Gambar 7. Proses terjadinya wesel terlanggar oleh roda sarana perkeretaapian

Terjadinya proses wesel terlanggar dimulai ketika posisi dari roda sarana perkeretaapian berada diantara lidah buka dan lidah rapat dengan lebar jalan rel 1067 mm. Ketika posisi roda sarana perkeretaapian berada diantara lidah buka dan lidah rapat dengan lebar jalan rel 1045 mm, lidah buka mulai terdorong oleh roda ke arah rel lantak. Gaya dorong dari lidah buka ini kemudian diteruskan melalui komponen *open switch rail operating rod* ke *driving disc* dan komponen *driving disc* di dalam motor wesel. Untuk mencegah lepasnya penguncian dari komponen *locking segment* pada komponen *gear rack* yang terhubung dengan lidah buka, komponen pegas penahan atau *retention spring* yang berada di dalam unit *transmission gearing* pada motor wesel akan menahan gaya dorong dari roda sarana perkeretaapian terhadap lidah buka sampai dengan batas kekuatan gaya maksimum resistansi dari pegas.

Ketika posisi roda sarana perkeretaapian mendekati ujung lidah rapat atau pada posisi di lebar jalan rel 947 mm, gaya dorong dari roda sarana perkeretaapian akan melebihi kekuatan dari gaya resistansi komponen *retention spring* yang mengakibatkan lepasnya penguncian dari komponen *locking segment*.

Lepasnya penguncian komponen *locking segment* ini akan menggerakkan komponen *driving disc* yang diteruskan ke komponen *gear rack* yang terhubung dengan lidah buka sehingga lidah buka dan lidah rapat bergerak bersamaan sampai dengan lidah buka rapat dengan rel lantaknya dan lidah rapat terbuka dengan lebar yang memungkinkan untuk flens roda sarana perkeretaapian dapat melewatinya.

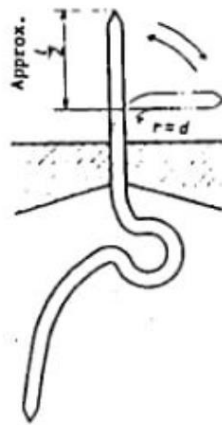
Gambar 11. Uji tekuk pin berdasarkan JIS B 1351 [4]

Untuk persyaratan kualitas material dari *split pin/cotter pin* mengacu pada standar JIS B 1351, dimana kaki dari *split pin/cotter pin* harus dapat ditekuk sejauh 90° ke arah luar sebanyak tiga kali berturut – turut tanpa terjadinya keretakan pada permukaan bagian kaki pin yang ditekuk dan radius tekuk dari pin (r) harus sama atau mendekati dengan diameter pin (d).

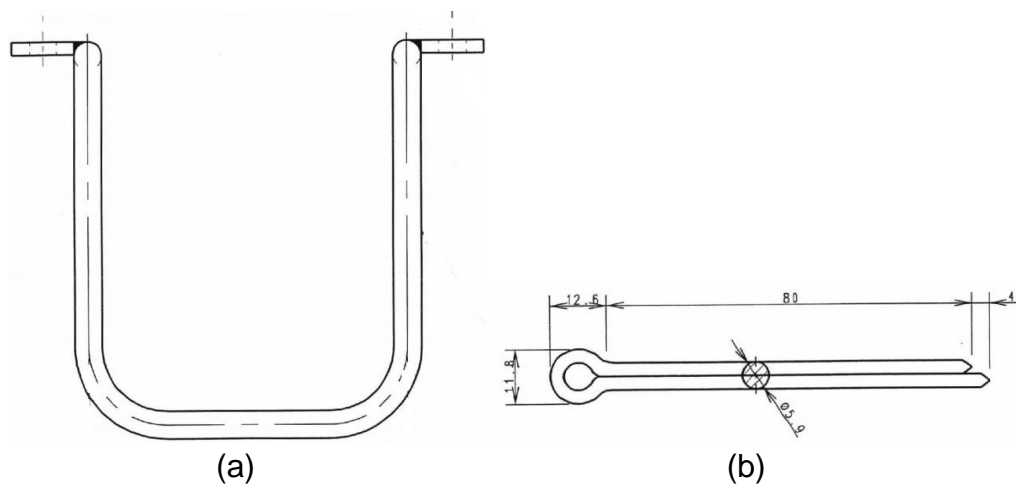
Gambar 12. (a) komponen *safety band*; (b) komponen *cotter pin/split pin*

Setelah terjadinya kecelakaan, pada bogie tersebut tim investigasi KNKT tidak menemukan komponen *cotter pin/split pin*, komponen *washer* dan komponen *pin* yang menghubungkan antara komponen *connecting rod* dan komponen *brake lever* pada *brake beam bogie*.

Sedangkan komponen *safety band* adalah batang baja bulat (*round steel bar*) dengan diameter 13 mm yang ditebuk dan terbuat dari material SS 400. Fungsi dari komponen *safety band* yang dibaut ke *brake beam bogie* adalah untuk mengamankan posisi dan kedudukan dari komponen *connecting rod* jika terlepas dari komponen *brake lever* agar tidak membentur objek lainnya ketika gerbong beroperasi.

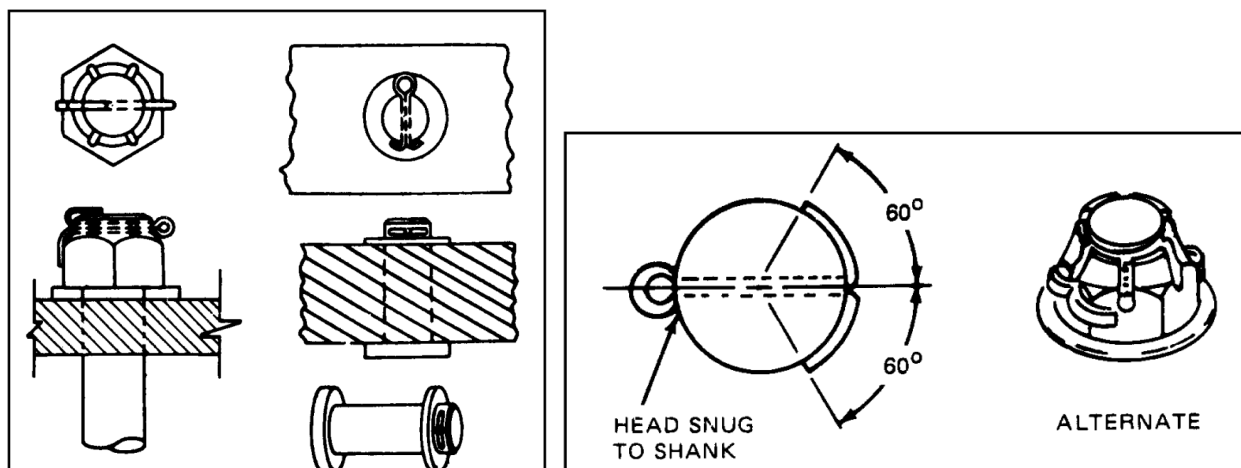
Gambar 20. Metode penguncian komponen *cotter pin/split pin* berdasarkan Advisory Circular No: 43.13-1B

Baik dari kedua pihak PT. Kereta Api Indonesia (Persero) sebagai perusahaan penyelenggara sarana perkeretaapian yang mengoperasikan Gerbong Datar 42 ton dan PT. INKA (Persero) sebagai perusahaan manufaktur yang memproduksi sarana perkeretaapian Gerbong Datar 42 ton tidak memiliki pedoman/instruksi/rekomendasi praktis tertulis terkait dengan petunjuk atau panduan terkait dengan tata cara pemasangan dan penguncian dari komponen *cotter pin/split pin*. Dalam investigasi ini tim KNKT menggunakan acuan atau referensi yang terdapat di dalam *Advisory Circular (AC) No: 43.13-1B* tanggal 9/08/1998 tentang *Acceptable Methods, Techniques, and Practices – Aircraft Inspection and Repair* [5] yang dikeluarkan oleh *Federal Aviation Administration (FAA)* tentang pedoman teknis atau rekomendasi praktis yang memuat metode, teknik dan praktik yang diterima oleh FAA terkait dengan kelaikan udara untuk inspeksi dan perawatan pesawat terbang sipil, hanya jika tidak ada instruksi perawatan atau perbaikan yang dikeluarkan oleh perusahaan manufaktur dan umumnya digunakan untuk perawatan atau perbaikan ringan. Metode yang digunakan dalam AC memang diperuntukkan untuk komponen pesawat terbang, tetapi karena aplikasi pemasangan komponen *cotter pin/split pin* digunakan secara luas di otomotif, pelayaran, penerbangan dan perkeretaapian dengan tujuan dari penggunaan komponen yang sama maka, AC dapat dijadikan sebagai referensi pedoman teknis atau rekomendasi praktis terkait dengan metode atau teknik pemasangan dan penguncian dari komponen *cotter pin/split pin* pada komponen baut, pin dan poros. Dalam AC No: 43.13-1B di bagian Section 7. *Safetying* dan di *Sub Section 7-127 Securing with Cotter Pins*, dijelaskan bahwa diameter dari komponen *cotter pin/split pin* yang digunakan harus sesuai dengan diameter lubang yang terdapat pada pin atau baut. Komponen *cotter pin/split pin* harus diganti dengan komponen baru setiap kali komponen *cotter pin/split pin* dibongkar dalam kegiatan perawatan atau perbaikan dan tidak boleh digunakan kembali. Untuk mengunci kedudukan dari komponen pin atau baut, pastikan kaki dari *cotter pin/split pin* ditekuk mengelilingi diameter dari baut atau pin dan terpasang dengan kuat di permukaan yang kontak dengan baut atau pin tanpa melebihi diameter dari permukaan baut dan pin, kaki dari *cotter pin/split pin* yang tidak membentuk sudut antara dengan diameter baut atau pin dan kaki dari *cotter pin/split pin* tidak kontak dengan permukaan dari komponen *washer*.
