**KOMITE NASIONAL KESELAMATAN TRANSPORTASI
REPUBLIK INDONESIA**

LAPORAN AKHIR KNKT.20.12.02.02

LAPORAN INVESTIGASI KECELAKAAN PERKERETAAPIAN

ANJLOKAN KA 3772A

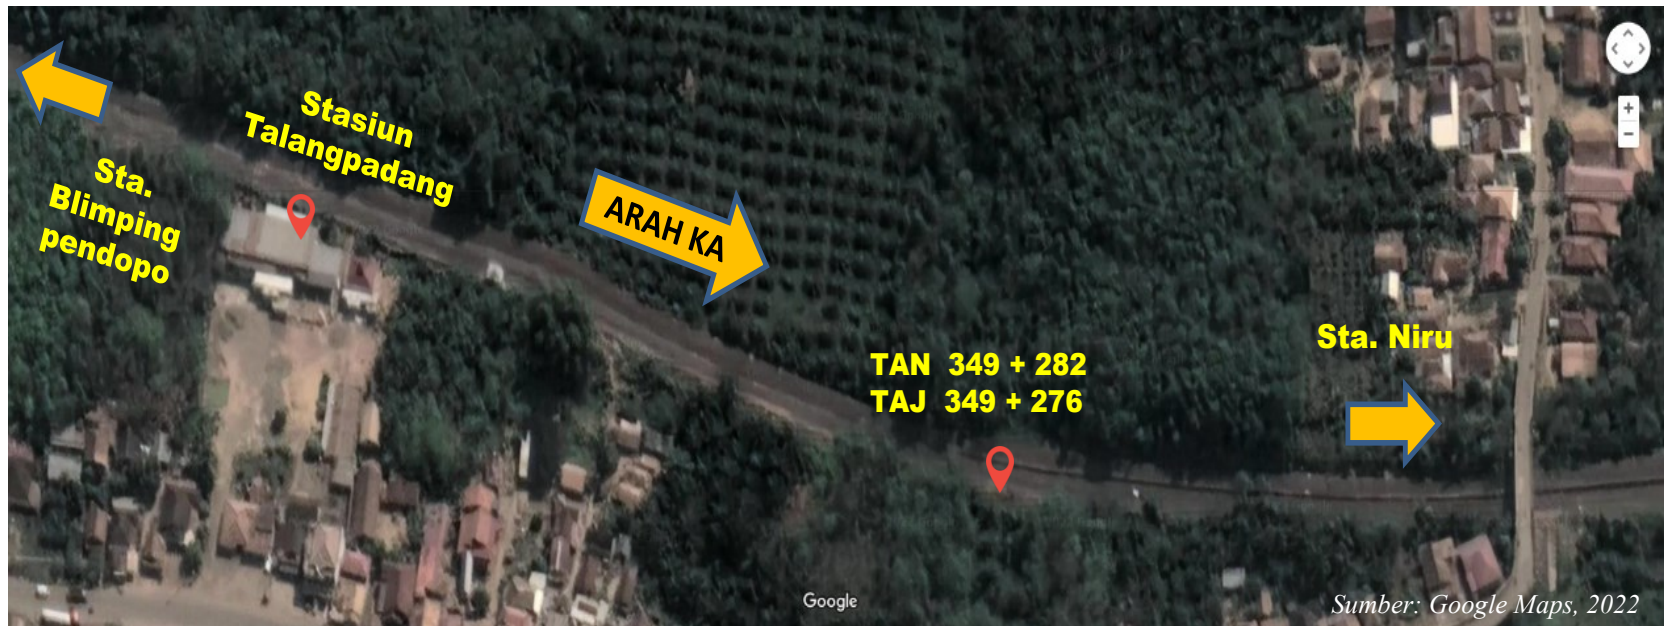
Gambar 1. Lokasi anjlokkan KA 3772A di Emplasemen Talangpadang

Setelah dilakukan pemeriksaan diketahui KA 3772A mengalami kecelakaan anjlokkan sebanyak 2 as roda yang terjadi di rangkaian ke-6 (GK 30 66 07) sebanyak 1 as roda dan rangkaian ke-7 (GK 30 65 222) sebanyak 1 as roda.

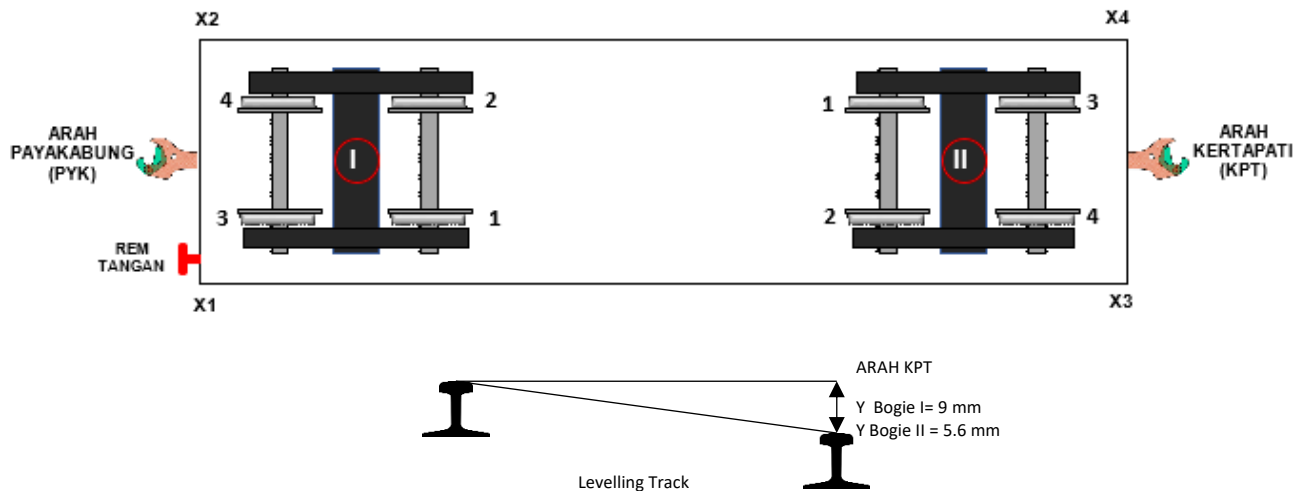
Tabel 4. Hasil pengukuran dari gerbong GK 30 66 07

Pada tabel 5., terdapat hasil pengukuran celah antara permukaan *upper* dan *lower side bearer* bogie GK 30 66 07 yang dilakukan di Depo Gerbong Simpang. Pada saat dilakukannya pengukuran, terdapat selisih tinggi rel pada jalur di fasilitas perawatan Depo Gerbong Simpang sebesar 9 mm saat pengukuran bogie I dan selisih tinggi rel sebesar 5.6 mm saat pengukuran bogie II. Hal ini berpengaruh terhadap akurasi hasil pengukuran dimana seharusnya pengukuran dilakukan pada jalan rel dengan tinggi rel dalam level yang sama. Dalam instruksi perawatan KKW dan SMR 007 (Buku Manual Pemeliharaan Bogie Gerbong), celah antara permukaan *upper* dan *lower side bearer* untuk jenis *non constant contact* adalah 5^{+2}_{-0} mm.
