**KOMITE NASIONAL KESELAMATAN TRANSPORTASI
REPUBLIK INDONESIA**

LAPORAN AKHIR

KNKT.21.02.01.02

**LAPORAN INVESTIGASI KECELAKAAN PERKERETAAPIAN
ANJLOKAN EX. KA 3077 DI EMPLASEMEN STASIUN
TANJUNGENIM BARU, DIVRE III PALEMBANG
PROVINSI SUMATERA SELATAN**

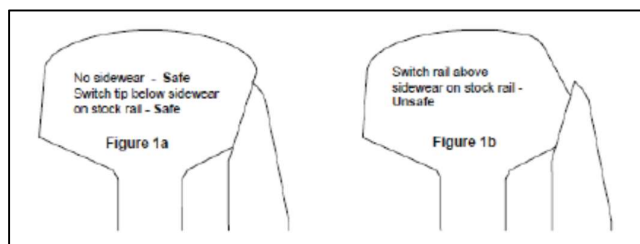
Gambar 14. Kondisi aman dan tidak aman pada rel lantak dan lidah wesel¹

Ketika flens roda gerbong ex. KA 3077 berjalan di lengkung No.16A (Radius 254 m) dan rute belok ke Jalur IV akan menimbulkan gaya sentrifugal ke arah luar lengkung (ke arah rel lantak dan lidah wesel rapat). Dengan kondisi sisi kepala rel lantak yang aus tersebut akan menyebabkan sisi atas lidah wesel tidak terlindungi dan meningkatkan kecenderungan flens roda gerbong untuk kontak dengan sisi atas lidah wesel.

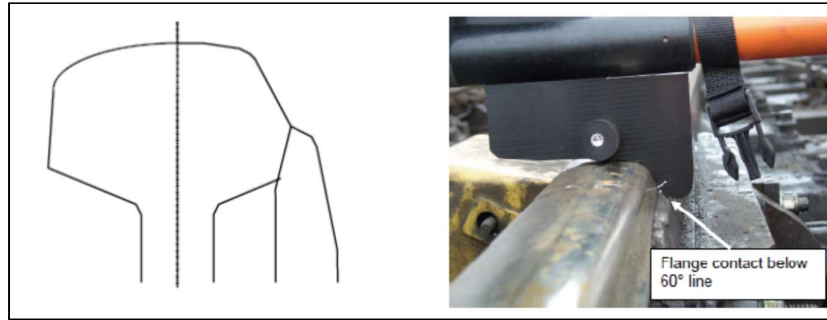
Gambar 15. Kondisi flens kontak dengan rel lantak dan lidah wesel yang aus²

Hal tersebut akan meningkat saat dipengaruhi oleh beberapa parameter lainnya seperti lebar jalan rel dan peninggian rel yang kurang serta kerusakan anak panah.

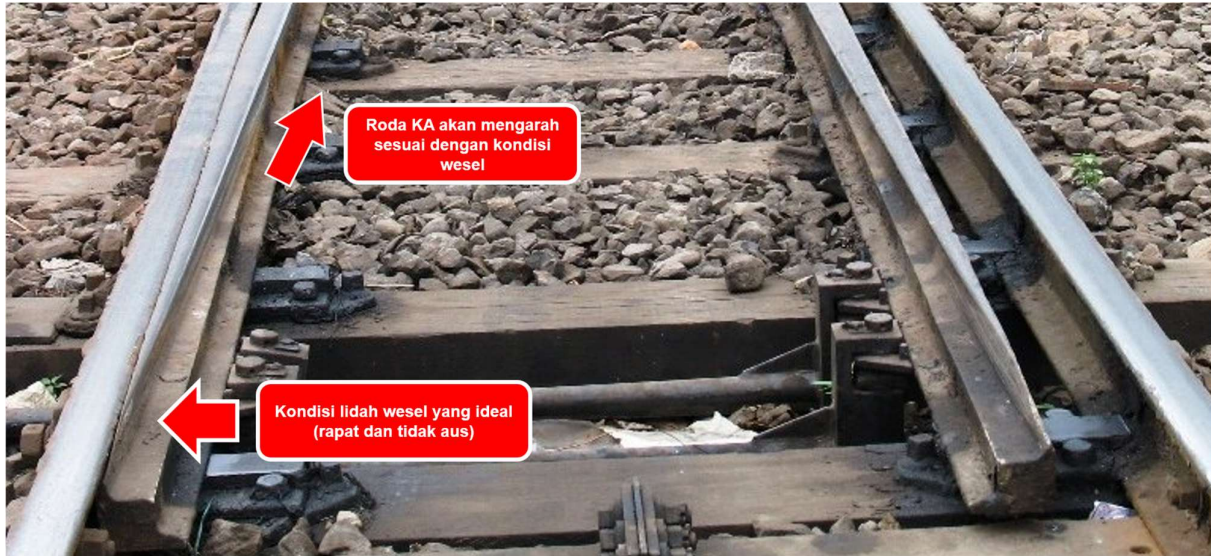
Gambar 17. Kondisi lidah weasel yang ideal (dapat mengarahkan roda KA dengan baik)

Sebagai contoh pada Gambar 20. adalah kondisi weasel yang ideal dengan rel lantak dan lidah weasel tidak mengalami aus sehingga dapat mengarahkan roda KA sesuai dengan arah rute yang dilayani.
