**KOMITE NASIONAL KESELAMATAN TRANSPORTASI  
REPUBLIK INDONESIA**

**LAPORAN AKHIR  
KNKT.22.11.03.02**

**LAPORAN INVESTIGASI KECELAKAAN PERKERETAAPIAN**

**KA D1/5144C COMMUTER LINE**

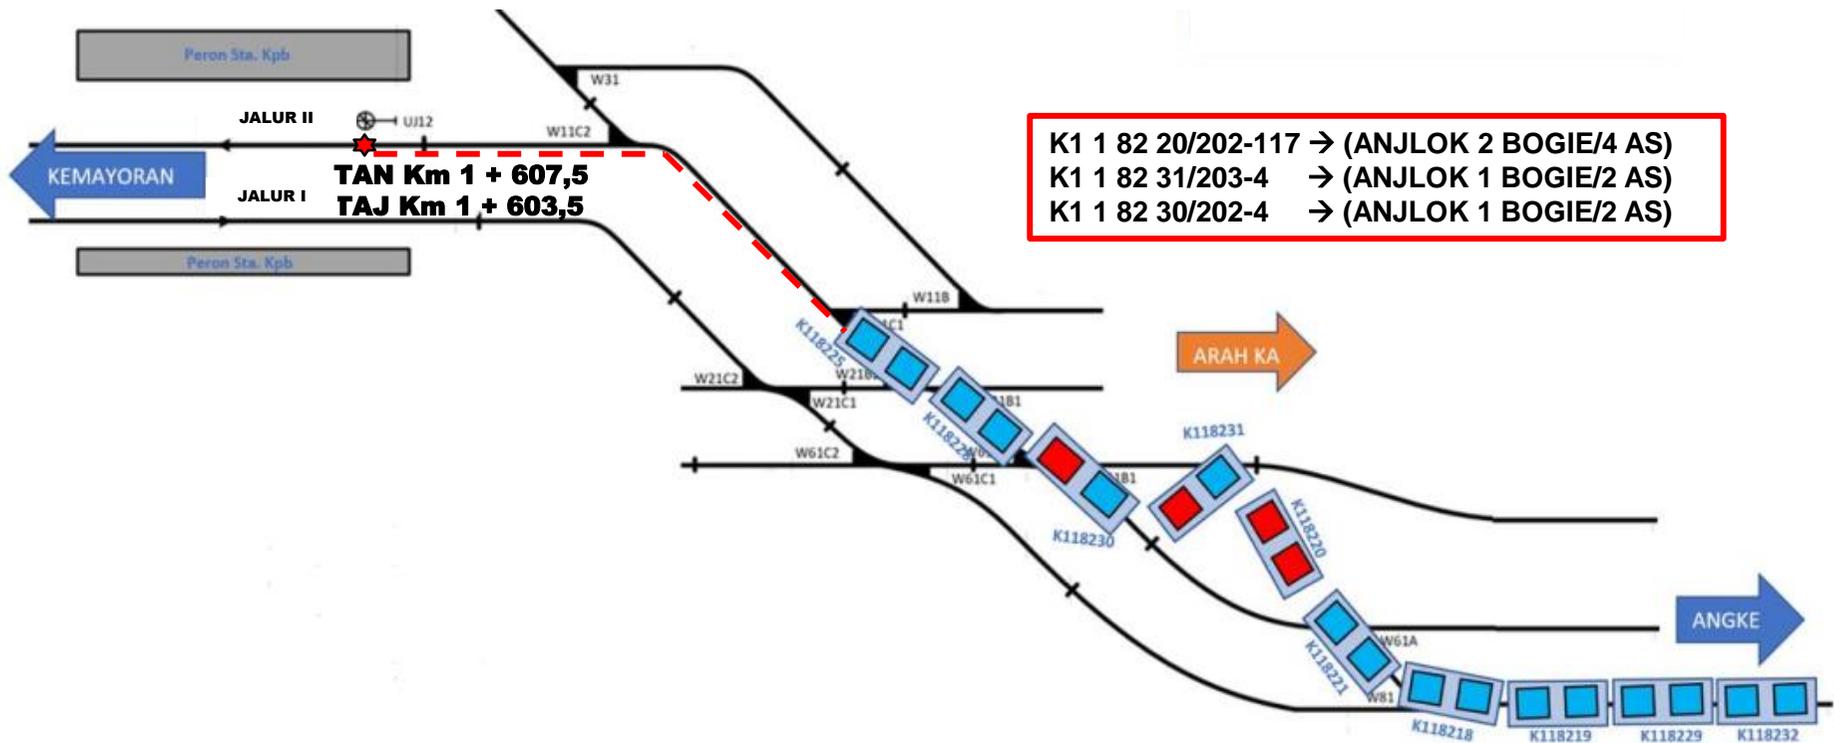
Gambar 2. Sketsa anjlokkan KA D1/5144C KRL Commuter Line di Km. 1 + 603,5 jalur II Emplasemen Stasiun Kampungbandan

Kejadian kecelakaan ini mengakibatkan sebanyak 2 (dua) kereta anjlok, yaitu kereta K1 1 82 21 sebanyak 2 as roda dan pada kereta K1 1 82 20 sebanyak 2 as roda.

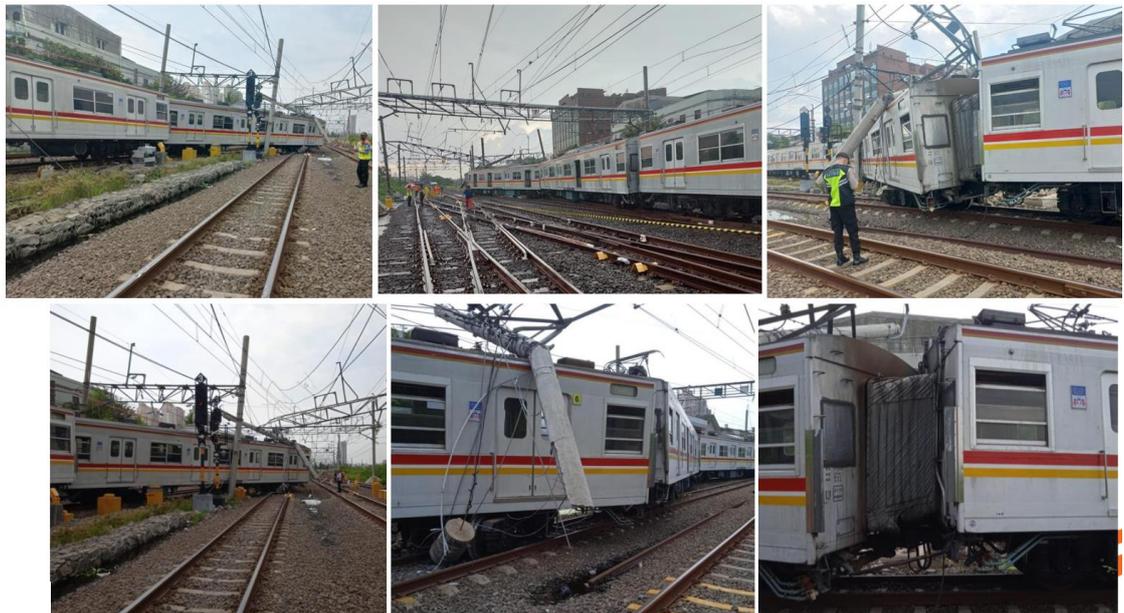
**Gambar 3.** Dampak kecelakaan anjlokannya KA D1/5144C KRL Commuter Line di Emplasemen Stasiun Kampungbandan

- a. K1 1 82 20 anjlok 4 as, kerusakan pada sambungan pipa dan badan kereta (kereta ke-6);
- b. K1 1 82 31 anjlok 2 as (kereta ke-7);
- c. K1 1 82 30 anjlok 2 as (kereta ke-8).

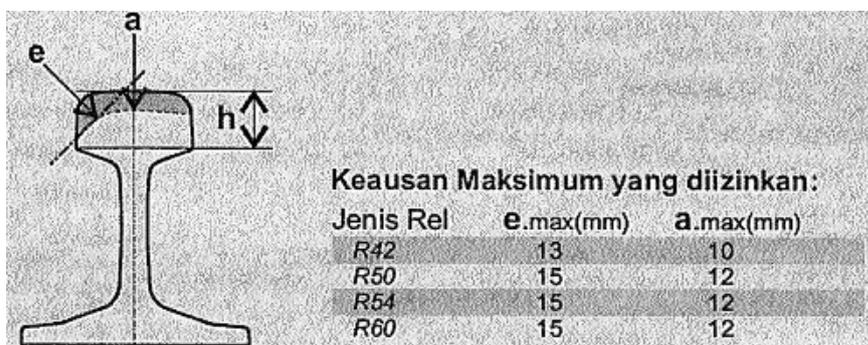
**Gambar 5.** Toleransi maksimal keausan kepala rel yang diizinkan [2].

Dari data hasil pengukuran keausan sisi kepala rel (e) di jalur II Emplasemen Stasiun Kampungbandan tahun 2020, diketahui mulai dari titik pengukuran ke-11 sampai dengan ke-21, menunjukkan hasil pengukuran terhadap keausan sisi kepala rel ada yang telah melebihi dan ada yang telah mencapai nilai keausan maksimum dari nilai toleransi keausan rel yang diizinkan.

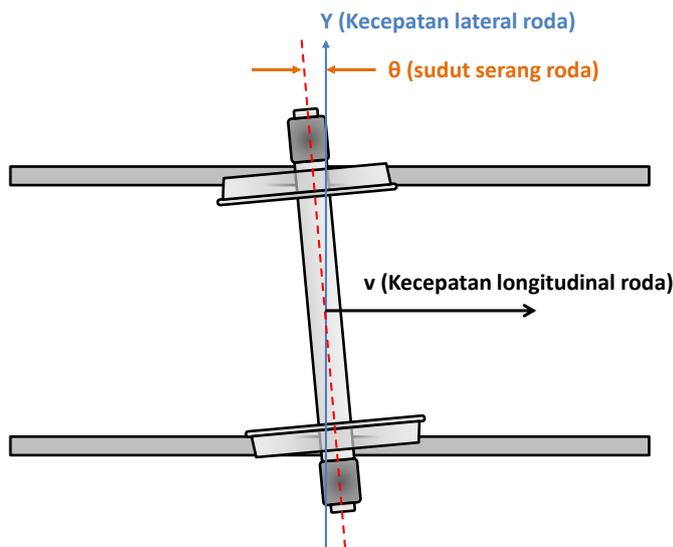
Gambar 21. Sudut serang roda

Kondisi getas akibat *aging* yang terjadi pada komponen pegas primer yang terbuat dari karet menyebabkan bertambahnya nilai kekakuan pegas pada arah vertikal, lateral dan longitudinal. Meningkatnya kekakuan pegas arah longitudinal berbanding lurus terhadap meningkatnya sudut serang pada flens roda ketika kereta melewati lengkung jalan rel dengan radius kecil, dimana semakin besar sudut serang yang terjadi pada flens roda menyebabkan gaya lateral roda yang terjadi juga meningkat yang pada akhirnya dapat mempercepat laju keausan rel karena interaksi antara flens roda dengan kepala rel menjadi lebih sering.

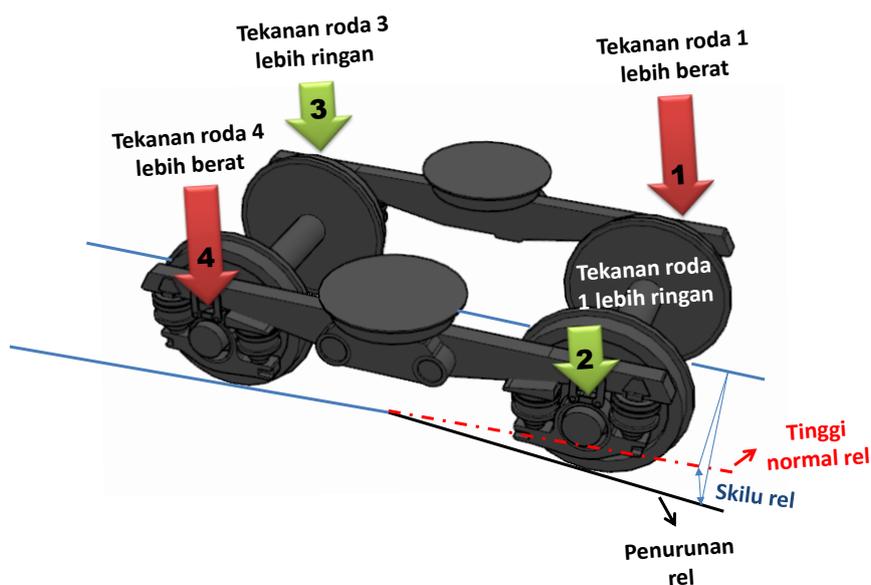
Gambar 23. Efek skilu terhadap gaya berat vertikal roda

Selain itu, dari hasil pengukuran skilu statis didapatkan pada posisi 2 (dua) bantalan sebelum TAN roda terdapat skilu statis dengan nilai 12 mm/3m dan pada posisi TAN roda terdapat skilu statis dengan nilai 11 mm/3m, dimana skilu statis yang terjadi telah mencapai nilai toleransi skilu statis maksimum untuk kereta api dengan kecepatan kurang dari 60 km/jam sebesar 12 mm/3m [4]. Skilu yang terjadi pada jalan rel menjadi satu diantara penyebab berkurangnya tekanan berat vertikal roda saat melewati jalan rel. Skilu diartikan sebagai laju perubahan gaya vertikal roda pada jarak antar roda dalam satu bogie. Mekanisme perbedaan tekanan roda yang disebabkan oleh skilu pada jalan rel dapat dilihat pada ilustrasi gambar di bawah ini.

Dari gambar ilustrasi di atas, efek skilu pada jalan rel menyebabkan tekanan pada roda 2 berkurang karena rel yang dilewati oleh roda 2 tidak sebidang dengan ketiga roda lainnya dalam satu bogie. Hal ini mengakibatkan terjadinya puntiran pada bogie sehingga tekanan vertikal roda 1 dan roda 4 lebih besar dibandingkan dengan roda 2 dan roda 3. Menurunnya berat vertikal pada roda berbanding lurus terhadap meningkatnya kecenderungan flens roda untuk naik ke atas kepala rel. Pengaruh skilu akan meningkat di jalur lengkung terutama ketika kereta memasuki lengkung, dimana skilu yang terjadi di lengkung dapat menyebabkan guncangan pada kereta dan berdampak pada ketidakstabilan perpindahan gaya berat vertikal roda. Risiko anjlok ini akan semakin meningkat jika pengaruh skilu statis di jalan rel terjadi bersamaan dengan terjadinya skilu dinamis pada pegas primer kereta.

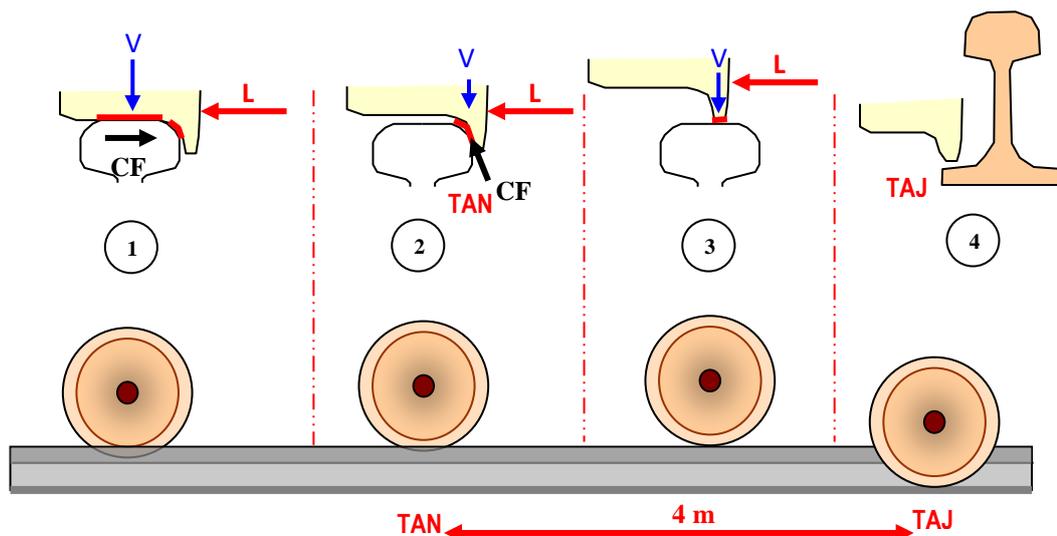
**Gambar 24.** Ilustrasi tahapan proses terjadinya *wheel flange climb* di kecelakaan anjlokkan

3. **Fase Ketiga.** Kombinasi antara gaya lateral pada flens roda dan gaya rambat lateral roda terhadap gaya vertikal roda membuat rasio antara gaya lateral dan gaya vertikal (rasio L/V) menjadi bertambah besar sehingga menyebabkan flens roda naik ke atas kepala rel.

4. **Fase Keempat.** Naiknya kepala flens roda di atas kepala rel mengakibatkan goresan di atas kepala rel dan gaya lateral pada roda pada akhirnya mendorong roda keluar rel dimana jarak goresan yang terjadi di atas kepala rel karena naiknya flens roda ke atas kepala rel secara bertahap.

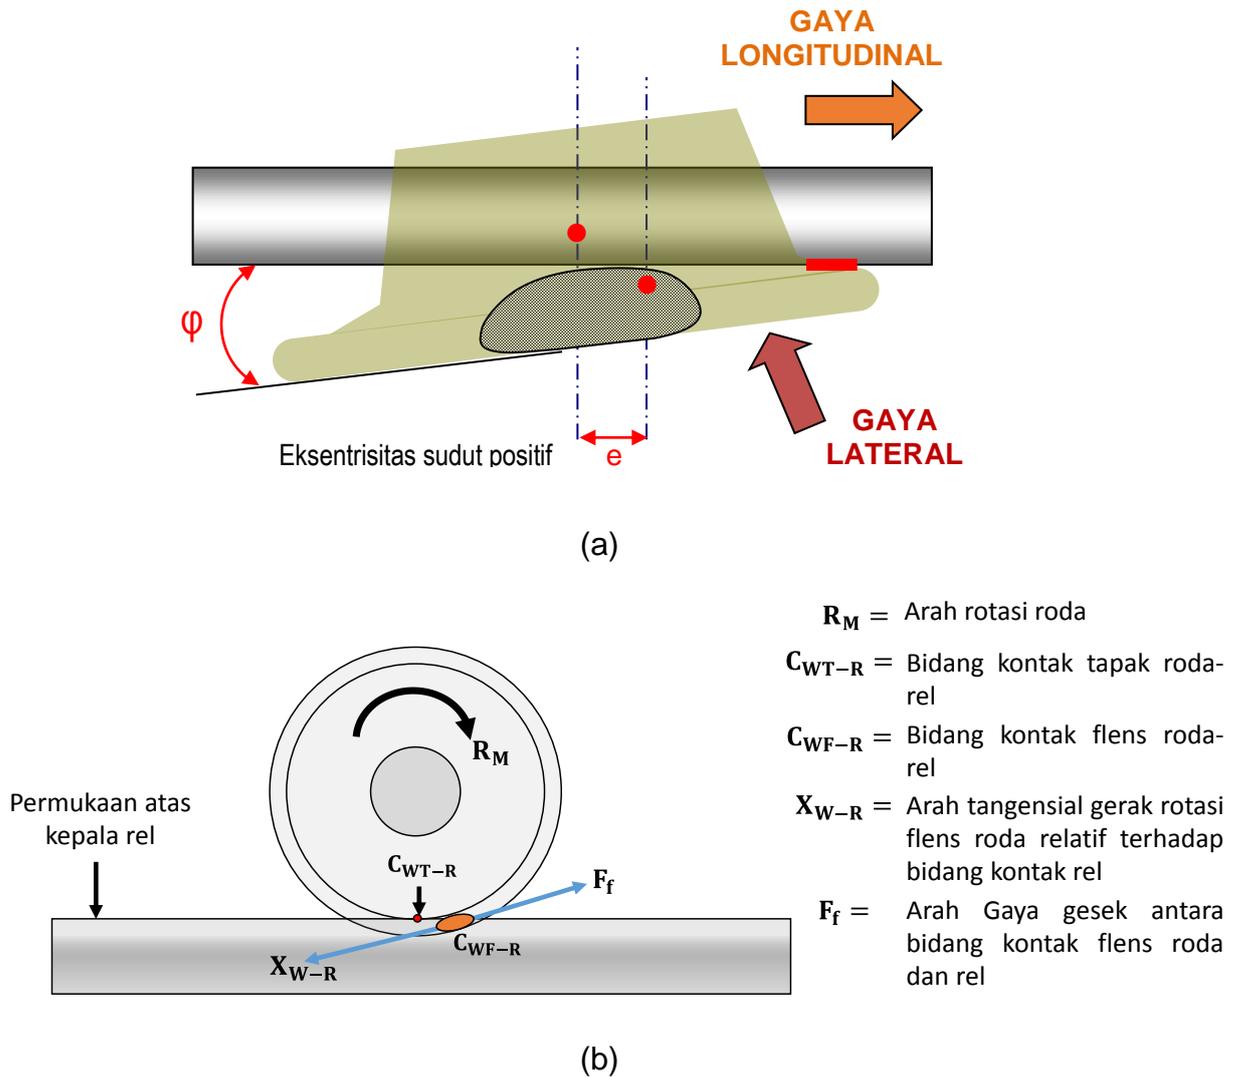
**Gambar 27.** (a) Eksentrisitas positif sudut serang roda; (b) Gaya gesek antara flens roda dengan permukaan rel.

Naiknya flens roda ke atas kepala rel dapat terjadi karena pegas primer di bogie kereta 202-117 mengalami peningkatan nilai kekakuan pegas (*spring stiffness*) yang terjadi karena proses aging pada material pegas yang terbuat dari karet sehingga material karet pada pegas menjadi getas. Peningkatan kekakuan pegas ini menyebabkan sudut serang dari flens roda pada as roda depan yang berada di rel luar saat melewati lengkung dengan radius kecil menjadi lebih besar, dimana sudut serang besar yang terjadi pada flens roda menyebabkan gaya lateral yang terjadi di roda juga akan besar. Semakin besar gaya lateral pada roda maka kecenderungan flens roda untuk kontak dan bergesekan dengan kepala rel akan semakin besar. Kondisi ini diperburuk dengan lebar jalan rel di lengkung yang dibawah toleransi untuk lengkung radius kecil yang membuat jarak osilasi roda semakin terbatas sehingga intensitas dan frekuensi gaya kontak antara flens roda dengan kepala rel semakin tinggi yang bersamaan dengan meningkatnya gaya friksi/gesek yang terjadi antara flens roda dengan kepala rel. Pada saat terjadinya kontak antara flens roda dengan kepala rel, posisi flens roda yang membentuk sudut serang positif merupakan posisi paling kritis karena pada posisi ini putaran roda yang bergerak searah jarum jam akan menimbulkan adanya gaya gesek dari flens roda yang bergesekan dengan kepala rel dengan arah yang berlawanan dengan arah putaran roda. Arah gaya gesek antara flens roda dengan kepala rel ini berlawanan dengan arah gaya vertikal roda yang dimana semakin lama durasi dan semakin tinggi nilai koefisien gesek flens roda dengan kepala rel maka kecenderungan roda untuk naik ke flens roda akan semakin besar.
