**KOMITE NASIONAL KESELAMATAN TRANSPORTASI
REPUBLIK INDONESIA**

KNKT.24.01.02.02

**LAPORAN INVESTIGASI KECELAKAAN PERKERETAAPIAN
ANJLOKAN KA 75A (PANDALUNGAN) DI EMPLASEMEN
STASIUN TANGGULANGIN, DAOP 8 SURABAYA**

14 JANUARI 2024

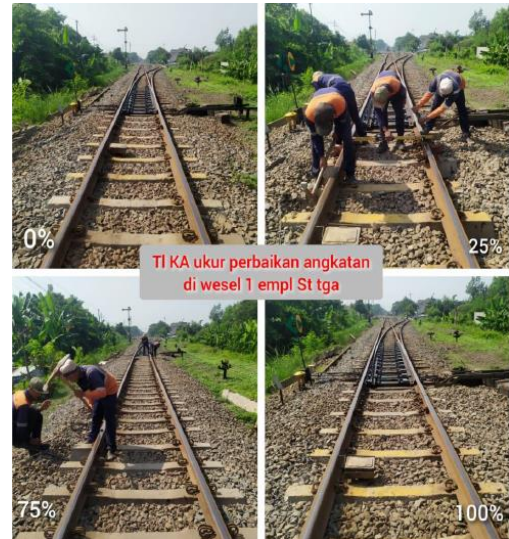
Gambar 17. *Maintenance Order* Wesel 1 St. Tanggulangin tanggal 12 Desember 2023

Func. Loc.		HADB8412		Planner Group		AMX		UPT JR 8.15 BG	
		WESEL 1 TGA		Main W/C		SK 8.15		UPT JR 8.15 BG	
Equipment				Maint. Plant		B080		DAOP 8 - Surabaya	
Nomer KAI									
Operations									
Op.	Sub	Work	Description	Op Start	Op Finish	PE	Work	UN	
0010		SK 8.15	Selasa - Angkit Lidah Wesel 1 Tga	12.12.2023	12.12.2023	8	24,0	H	
Start Point		30.700		End Point		30.800		LK	
		WESEL 1 TGA							
PRT - Production Resource / Tool									
Op. No.	Item No.	Equipment Number	Equipment Description

Operations									
Op.	Sub	Work	Description	Op Start	Op Finish	PE	Work	UN	
0020		SK 8.15	Selasa - Angkit dan profil balas	12.12.2023	12.12.2023	8	40,0	H	
Start Point		30.500		End Point		30.600		LK	
		SP.HU LINTAS SURABAYA-PANARUKAN							
PRT - Production Resource / Tool									
Op. No.	Item No.	Equipment Number	Equipment Description

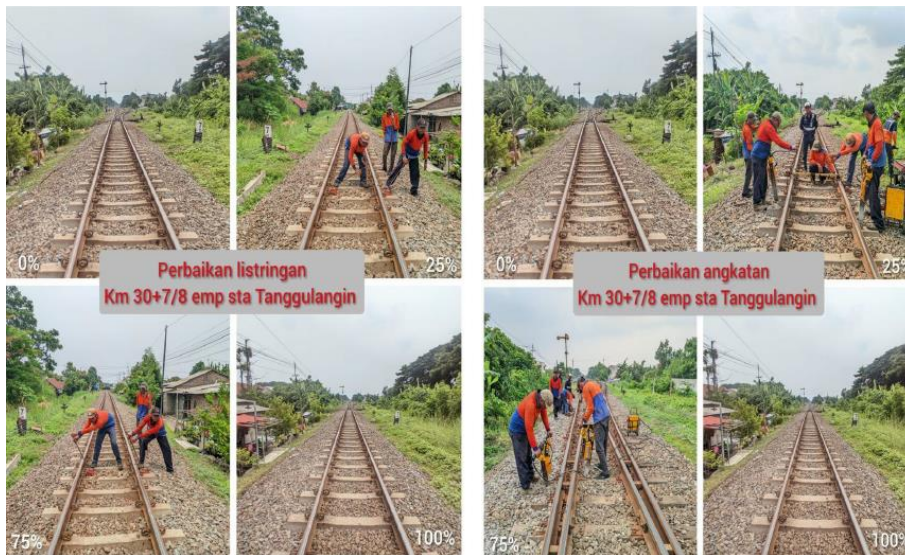
Gambar 18. Maintenance Order Wesel 1 St. Tanggulangin tanggal 25 Desember 2023

Operations									
Op.	Sub	Work	Description	Op Start	Op Finish	PE	Work	UN	
0010		SK 8.15	Senin - Anglis Ws.1 Empl.Tga	25.12.2023	25.12.2023	10	80,0	H	
Start Point		30.700	End Point	30.800	LK	WESEL 1 TGA			
PRT - Production Resource / Tool									
Op. No.	Item No.	Equipment Number	Equipment Description

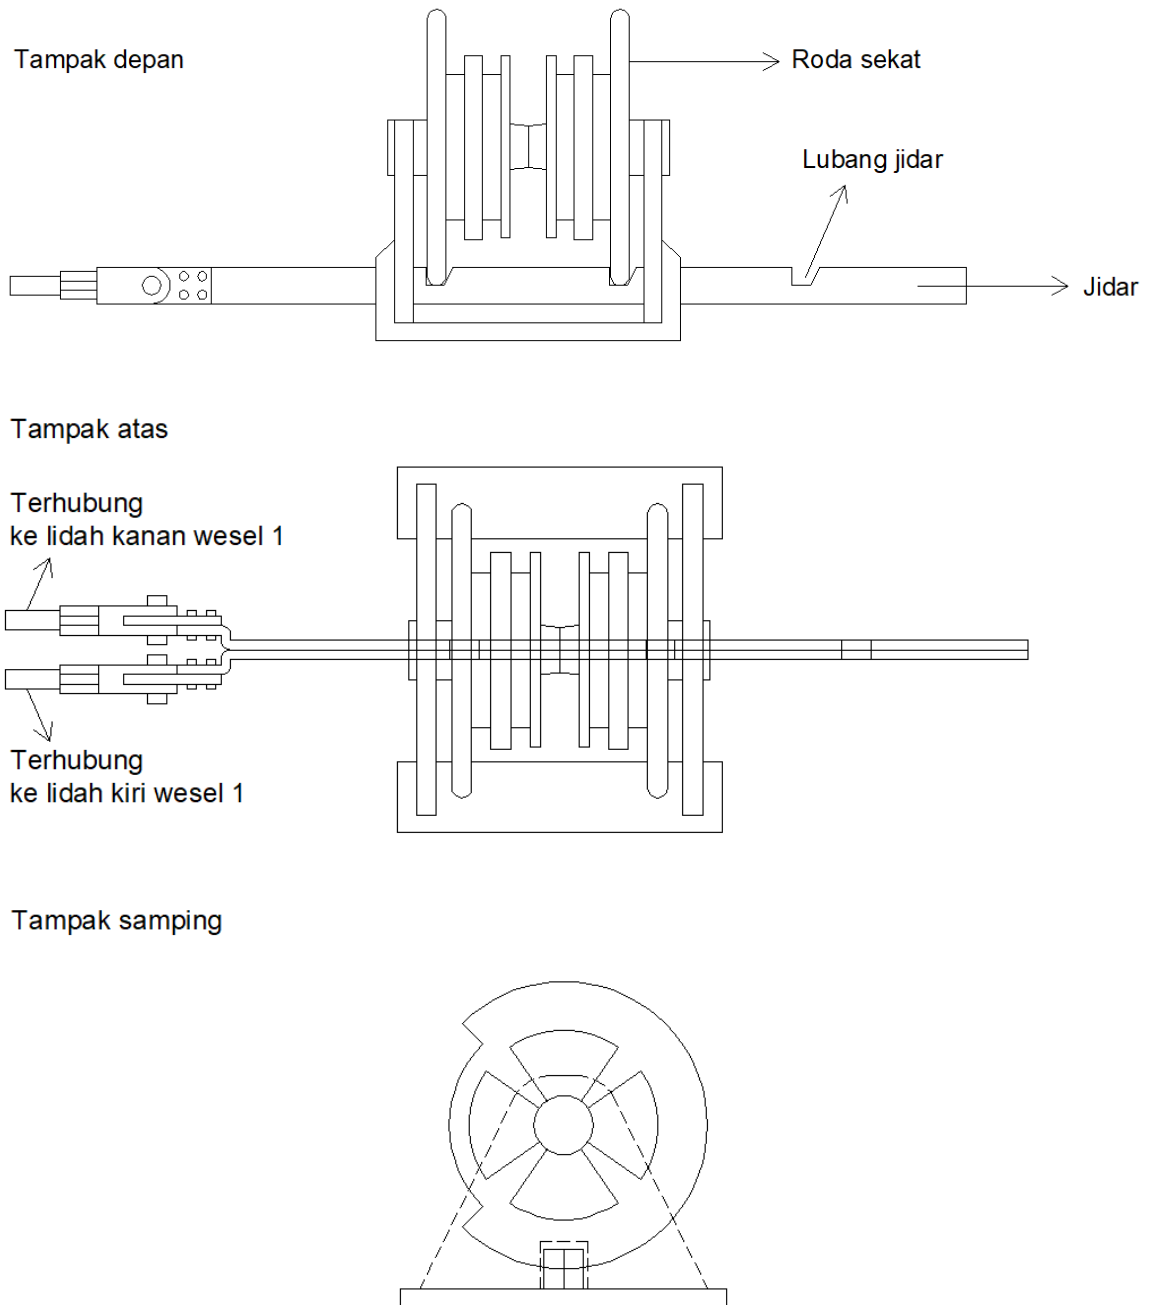
Gambar 19. Ilustrasi gambar sekat Wesel 1

Sekat Wesel 1 terpasang di samping kanan Wesel 1 sesuai arah KA 75A. Sekat Wesel 1 terdiri dari beberapa komponen, yaitu roda sekat, jidar, dan lubang jidar. Sekat Wesel 1 memiliki jidar sebanyak 2 batang yang tersambung dengan lidah kanan dan kiri Wesel 1. Kedua jidar tersebut bergerak sesuai dengan gerakan pada kedua lidah Wesel 1. Pada saat lidah Wesel 1 memiliki kedudukan untuk melayani perjalanan KA, baik pada saat melayani lurus maupun belok, posisi lubang jidar akan sejajar. Dengan posisi lubang jidar yang sama, maka roda sekat yang terhubung dengan handel sinyal masuk di ruang PPKA St. Tanggulangin dapat berputar dengan bebas untuk melayani sinyal masuk (Gambar 19).

Berdasarkan hasil investigasi, diketahui bahwa sekat Wesel 1 dalam kondisi berfungsi dengan baik karena pada saat PPKA St. Tanggulangin menarik handel sinyal masuk, roda sekat dapat berputar dengan bebas ketika posisi lidah wesel kanan dan kiri sesuai kedudukan.

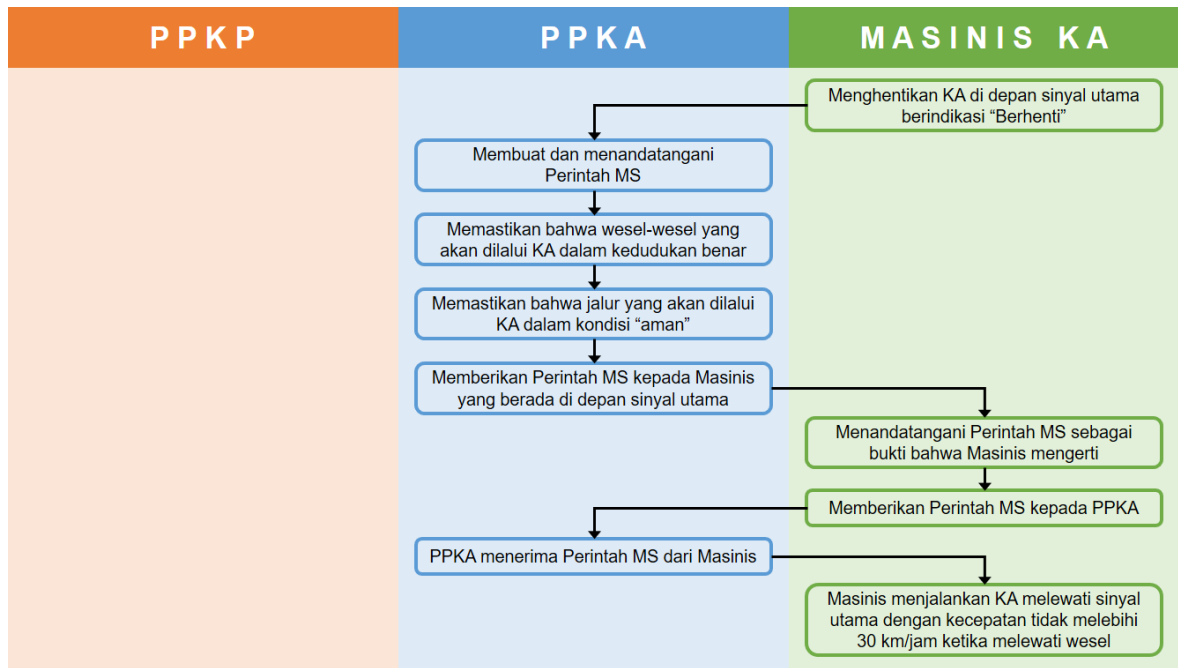
Gambar 27. Pemberian perintah MS sesuai PD 19

1. PPKA telah memastikan bahwa wesel-wesel yang akan dilalui kereta api dalam kedudukan benar dan jalur yang akan dilalui dalam kondisi “aman”.
2. PPKA menyerahkan form MS kepada Masinis di muka sinyal masuk yang menunjukkan indikasi “Berhenti” atau PPKA menunjukkan/ memperlihatkan semboyan 4A (isyarat perintah masuk) di belakang sinyal (di emplasemen).
3. Kereta api diperbolehkan melewati sinyal dengan kecepatan tidak melebihi 30 km/jam saat melewati wesel.

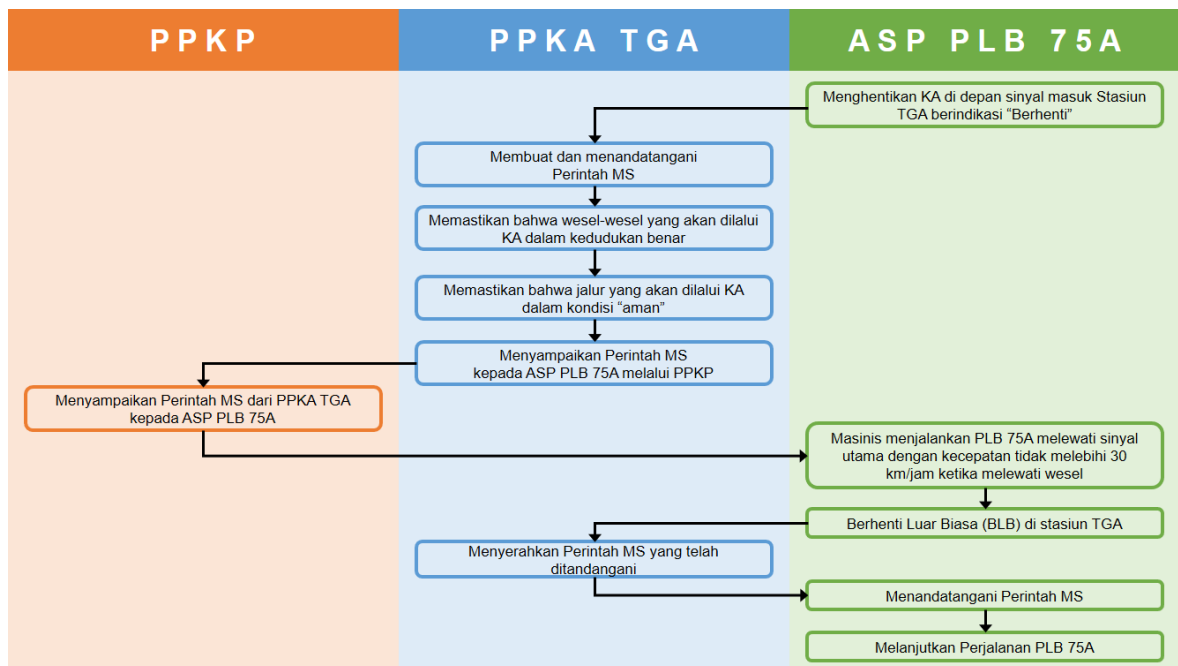
Gambar 28. Pemberian perintah MS sesuai kejadian kecelakaan

Pada saat kejadian, PPKA St. Tanggulangin telah meyakinkan posisi wesel 1 terlayang lurus berdasarkan posisi handel wesel 1 di dalam ruang PPKA. Kemudian, PPKA St. Tanggulangin memberikan perintah MS kepada masinis melalui PPKP menggunakan telepon *waystation* (telepon WS). PPKP menyampaikan perintah MS kepada masinis, melalui Radio Masinis sesuai dengan PD 16A pasal 41 ayat (3) huruf a. Selanjutnya KA 75A melakukan Berhenti Luar Biasa (BLB) di St. Tanggulangin untuk menerima Form MS dari PPKA St. Tanggulangin. Namun, saat memasuki St. Tanggulangin, KA 75A mengalami anjlok di wesel 1.
