FINAL
KNKT-10-03-01-03

**KOMITE
NASIONAL
KESELAMATAN
TRANSPORTASI**

Investigasi Kecelakaan Kapal Laut

**Tenggelamnya *KM. Ammana Gappa*
27 NM Sebelah Barat Tanjung Rangas, Mamuju
Sulawesi Barat
06 Maret 2010**

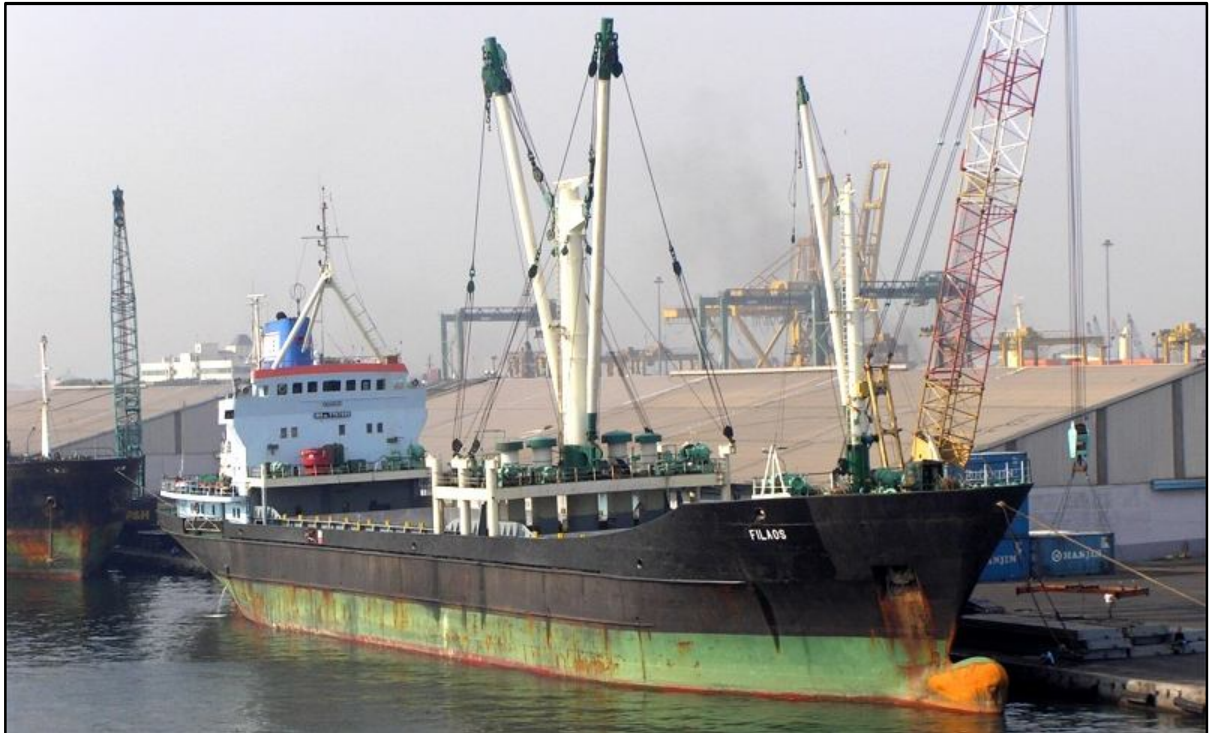
Gambar 1 MV. Filaos yang kemudian berganti nama menjadi KM. Ammana Gappa

KM. Ammana Gappa ex Filaos (IMO No. 7707695) merupakan kapal barang (*General Cargo*). Kapal dibangun pada tahun 1977 di galangan *Hussumer schiffswerft LTD*, Jerman dengan bahan dasar konstruksi baja. KM. Ammana Gappa dioperasikan oleh PT. Juli Rahayu, Kendari, Sulawesi Tenggara dengan pola rute tramper. Kapal diasuransikan *Total Loss*.
