LAPORAN FINAL

Laporan Investigasi Kecelakaan Pelayaran

Tenggelamnya *Itanini*

IMO 8627579

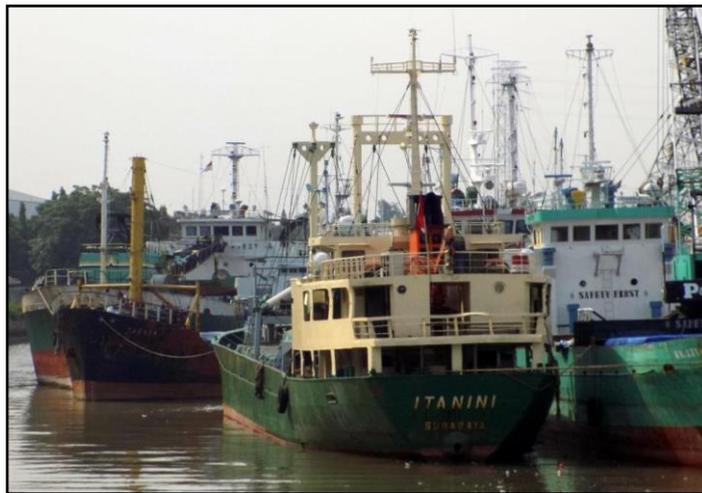
Gambar 0-2: Itanini (sumber marine traffic)

Itanini (IMO 8627579) eks *Kuki Maru 11* dengan tanda panggilan YHLZ merupakan kapal pengangkut muatan umum (*general cargo*) yang dibangun pada tahun 1986 di Shin Nippon Shipyards Jepang dengan bahan utama baja. Kapal memiliki tonase kotor (*gross tonnage*) 666 dan dimensi (P x L x D) 51,5 x 9,00 x 5,50 meter.

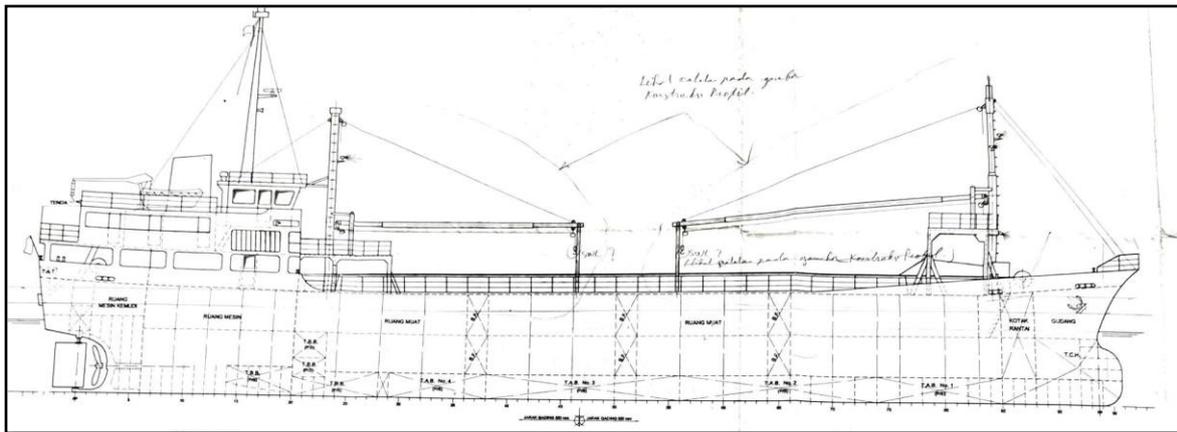
Gambar 0-3: Penampang memanjang Itanini

Dari gambar rencana umum atau *General Arrangement* (GA), didapatkan bahwa pada alas/dasar ganda, terdapat tangki air balas yang berurutan dari haluan ke buritan dari nomor 1, nomor 2, nomor 3 dan nomor 4 *port* dan *starboard*. Pada bagian belakang setelah tangki balas terdapat tangki bahan bakar. Kapal memiliki tangki ceruk haluan dan tangki ceruk buritan yang digunakan sebagai tempat penyimpanan air tawar.

Itanini memiliki satu ruang muat yang berbatasan dengan ruang kamar mesin. Pada bagian haluan terdapat gudang dan di bagian buritan terdapat ruang kamar mesin dan dibelakangnya terletak ruang mesin kemudi. *Itanini* dilengkapi dengan dua unit derek pada geladak muatan.

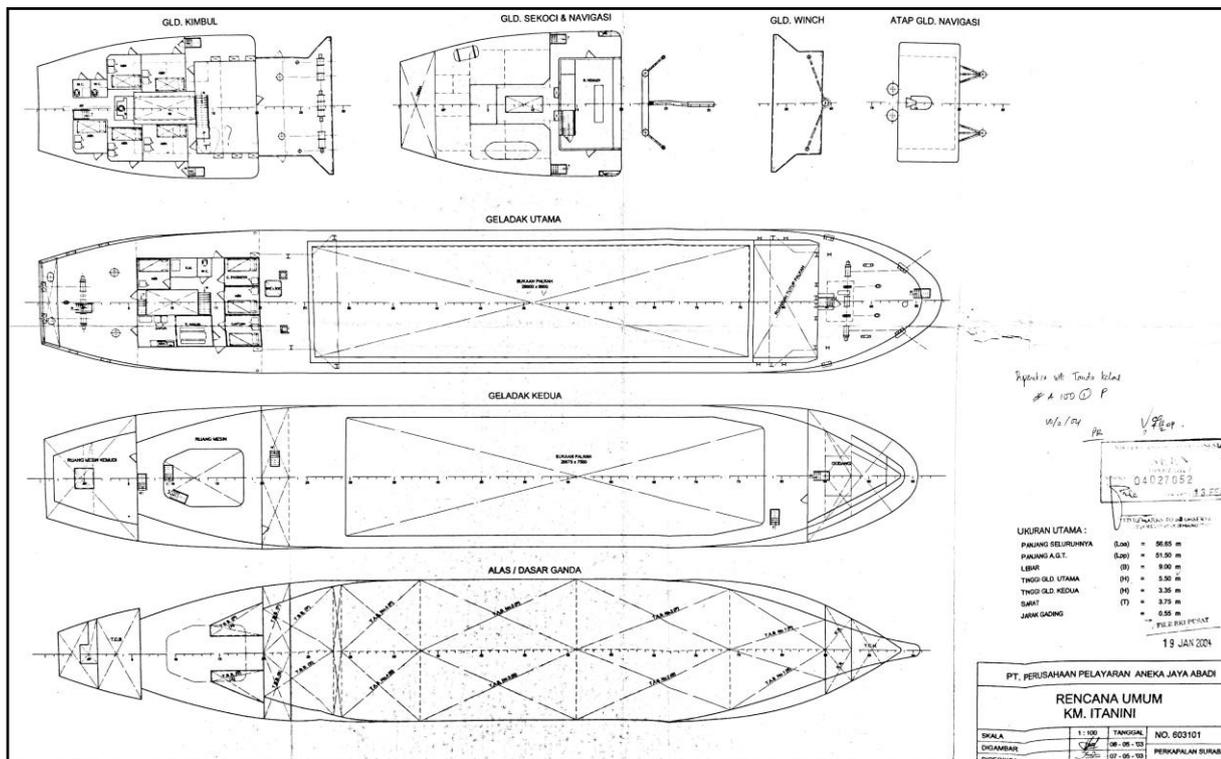
Gambar 0-4: Gambar Rencana Umum Itanini

Dek navigasi terletak pada geladak yang sama dengan *muster station*. Pada geladak tersebut terletak sekoci dan sejumlah rakit penolong kembang (*Inflatable Life Raft/ILR*).

Itanini memiliki satu unit ruang muat jenis palka. Penutup palka terbuat dari 12 ponton yang dapat diangkat dan dipasang secara manual, dimana penutup palka tersebut ditambah dengan terpal.
