KNKT DIGEST 2023

Edisi : Januari – Desember

INVESTIGASI KECELAKAAN LALU LINTAS DAN ANGKUTAN JALAN, KECELAKAN TUNGGAL MOBIL BUS SEDANG AD 1684 BG, JL. YUDHISTIRO III, DESA BUMIARJO, KEC. NGUNTORONADI, KAB. WONOGIRI, JAWA TENGAH PADA TANGGAL 21 NOVEMBER 2022

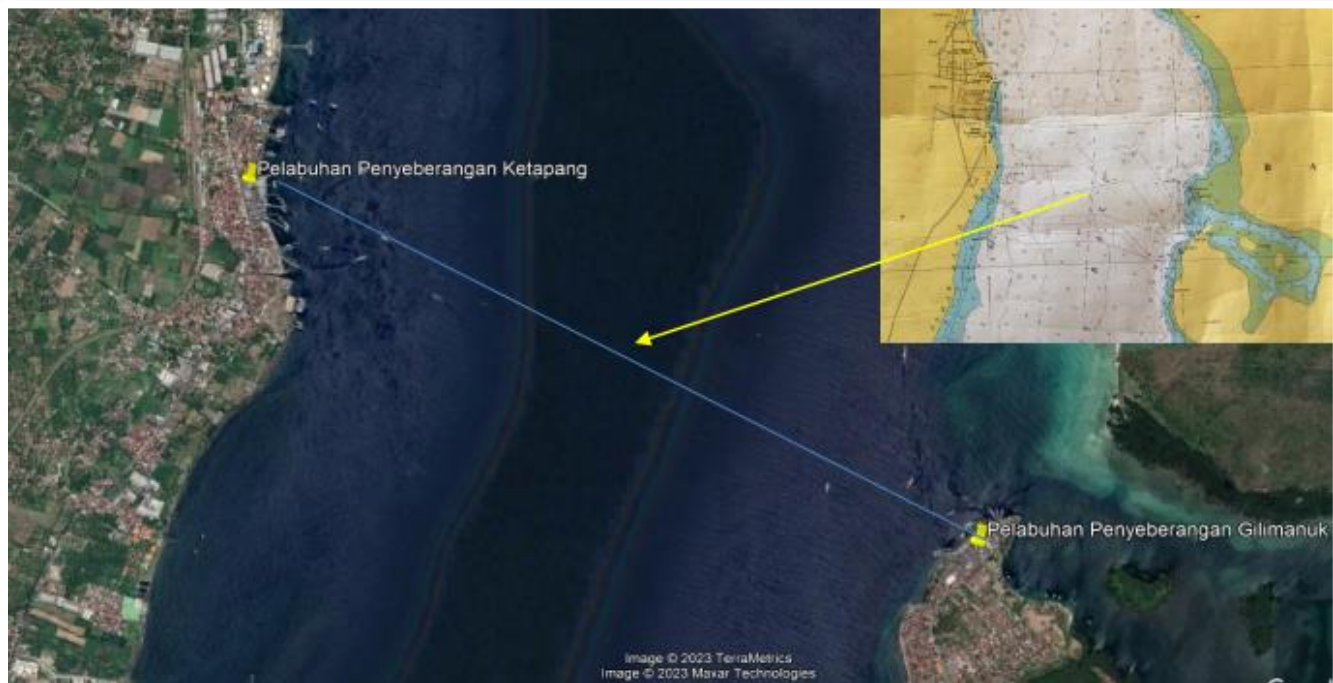
bergerak maju. Nakhoda TB II melihat ternyata GS 2 yang juga keluar dari dermaga MB1 dengan posisi melintang di haluan TB II dengan jarak yang sudah cukup dekat. Nakhoda TB II memerintahkan Jurumudi untuk menginformasikan GS 2 melalui radio: "Gerbang permissi haluan , TB mau ke selatan". Namun tidak ada respon dari GS 2. Pukul 18.04 WIB, Perwira jaga GS 2 menginformasikan TB II untuk menahan posisi dan GS 2 mulai laju. Saat itu TB II sudah bergerak maju. Nakhoda GS 2 saat itu sudah naik di anjungan dan mengambil alih komando kapal dari mualim jaga. Sementara di anjungan TB II, Kepala Kamar Mesin kemudian menyalakan isyarat bunyi dengan suling Panjang untuk menarik perhatian GS II. Nakhoda TB II melihat jarak dengan GS 2 sudah semakin dekat memutuskan untuk menambah kecepatan untuk mencoba melewati haluan GS 2. Pada saat jarak semakin dekat, nakhoda TB II menginstruksikan jurumudi untuk cikir kanan setelah bagian haluan TB II berhasil melewati haluan GS 2 guna menghindari bagian buritan TB II terkena haluan GS2. Pukul 18.07 WIB, karena jarak sudah terlalu dekat dan GS 2 masih bergerak maju menyebabkan lambung kanan bagian tengah TB II kontak dengan haluan GS 2 yang menyebabkan railing dan dinding cerobong TB II mengalami kerusakan. 1 WIB waktu Indonesia Bagian Barat (UTC+7 jam)

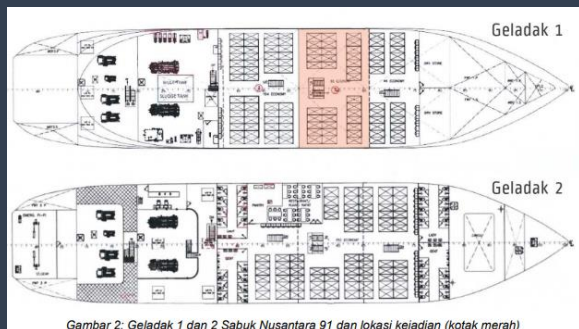
Tidak lama kemudian, enam awak kapal mulai turun ke ruang penumpang untuk membersihkan ruangan. AB1 dan AB2 turun ke ruang penumpang Geladak 1 Depan; AB3 dan AB4 turun ke ruang penumpang Geladak 1 Tengah; sedangkan AB5 dan AB6 turun ke ruang penumpang Geladak 1 Belakang. Tata letak ruangan dan geladak ditampilkan dalam Gambar 33.

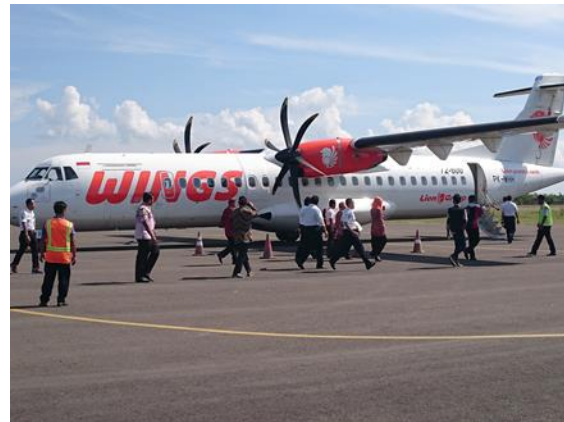
Pin trunnion dari bilah baling-baling nomor 5 patah saat pesawat turun yang menyebabkan getaran pesawat. Analisis fraktur menunjukkan bahwa kegagalan pin trunnion dari bilah baling-baling nomor 5 kemungkinan besar disebabkan oleh beban berlebih yang stabil yang diterapkan oleh pelat yoke belakang selama perubahan sudut bilah baling-baling.

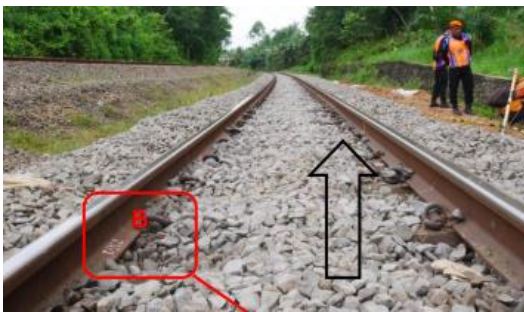
- **Terjadinya skilu pada jalan rel pada lokasi sebelum TAN menyebabkan berkurangnya tekanan berat vertikal roda saat melewati jalan rel.** Hal ini berdampak pada

ketidakstabilan perpindahan gaya berat vertikal roda. Ketidakstabilan perpindahan gaya berat vertikal roda dan efek gaya lateral flens roda di lengkung dapat meningkatkan kecenderungan roda naik ke atas kepala rel sehingga risiko terjadinya anjlokkan di lengkung juga semakin meningkat.
