# KNKT DIGEST

EDISI : JANUARI-DESEMBER 2022

# MODA KERETA API

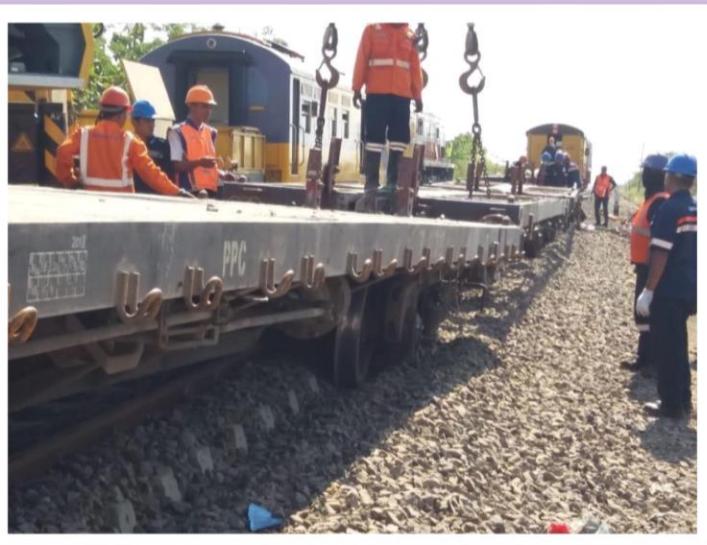
Gambar 2. Proses evakuasi gerbong datar tanpa muatan yang anjlok

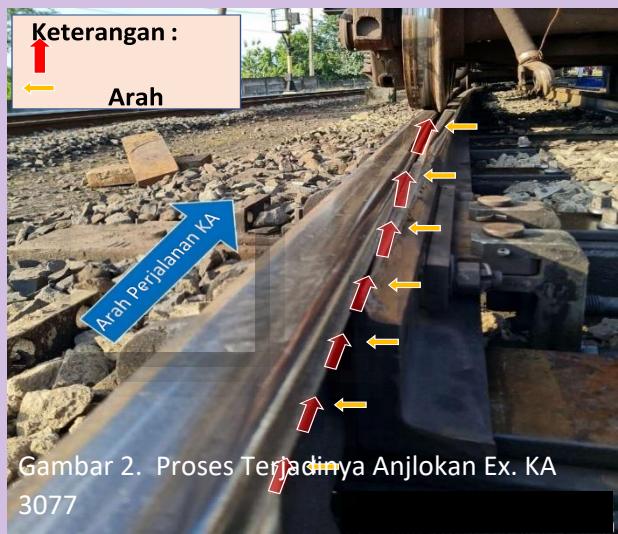
Berdasarkan hasil pemeriksaan perangkat roda gerbong Ex. KA 3077 yang mengalami anjlokkan, ditemukan selisih diameter roda dalam satu gandar sebesar 1 mm tidak sesuai dengan yang diatur dalam Lampiran PM 17 tahun 2011 tentang Standar, Tata Cara Pengujian dan Sertifikasi Kelaikan Gerbong dan PM 24 Tahun 2015 tentang Standar Keselamatan Perkeretaapian yaitu maksimum = 0 mm. KNKT menyimpulkan bahwa terjadinya anjlokkan kemungkinan besar disebabkan oleh beberapa faktor yang berkontribusi di antaranya yaitu wesel 23B1 yang merupakan jenis wesel biasa

(simple turnout) sudut 1:12 dipasang pada jalan rel lengkung dengan radius lengkung penuh  $R=254$  meter, meningkatkan kecenderungan wesel menerima gaya sentrifugal dari roda sarana KA yang melintas ke arah luar lengkung hingga terjadi keausan pada sisi kepala rel lantak dan lidah wesel. Kemudian pada saat gerbong ke-30 GB 501422 melintas, kondisi keausan sisi kepala rel lantak dan lidah wesel meningkatkan kemungkinan flens roda gerbong naik ke lidah rapat wesel dan kepala rel lantak dan kemudian jatuh ke

luar rel (wheel flange climbing derailment). Kondisi geometri jalan rel yaitu lebar jalan rel dan peninggian rel di Wesel 23B1 yang tidak sesuai dengan standar yang ditetapkan sesuai dengan peraturan perundang- undangan meningkatkan kecenderungan komponen rel lantak dan lidah wesel mengalami laju keausan yang lebih cepat akibat gaya sentrifugal dari sarana KA yang melintas.

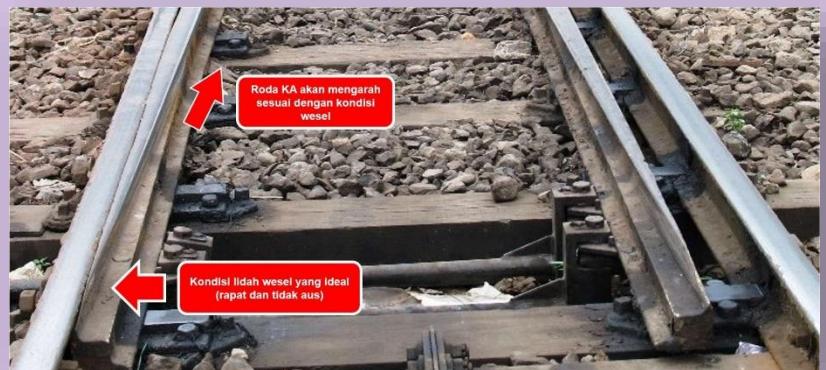
Gambar 3. Kondisi lidah wesel yang ideal (dapat mengarahkan roda KA dengan baik)

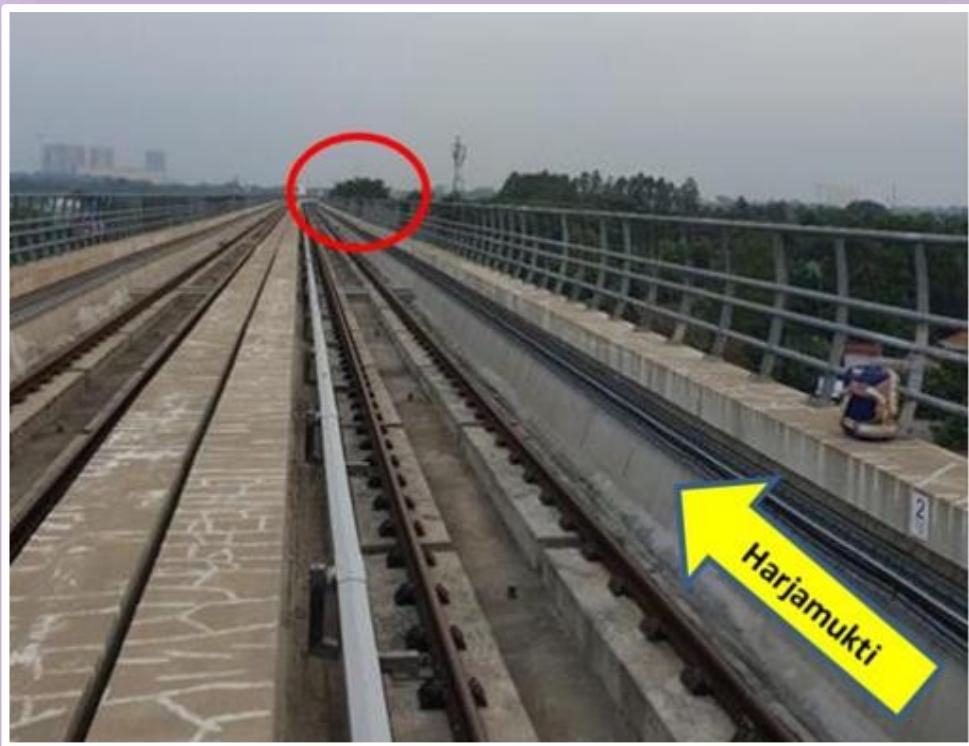
Gambar 3. Pepohonan di samping lengkung  
R=1500m

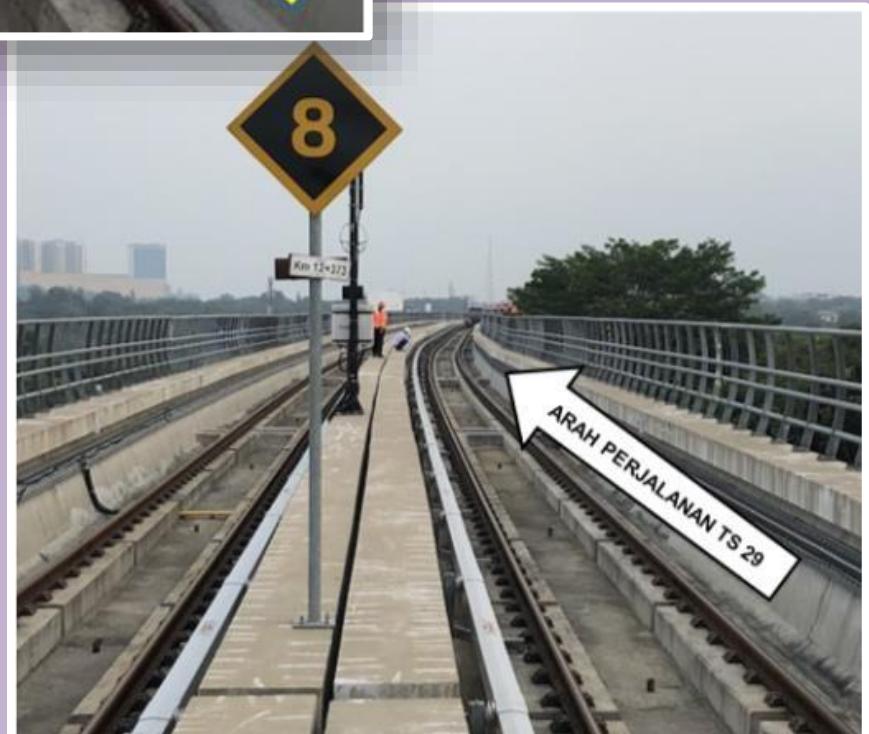
Gambar 4. Taspot 80 km/jam di Km 12+373

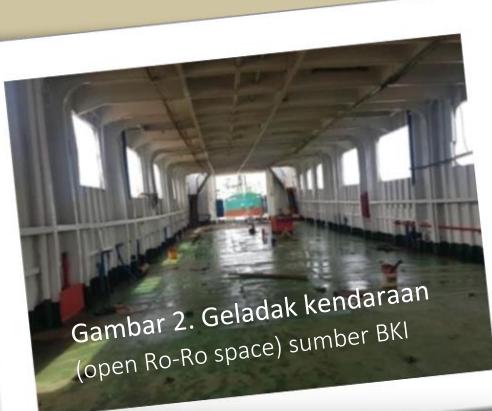
kapal bertolak dari Pelabuhan Penyeberangan Ketapang. Perhitungan ulang terhadap stabilitas kapal menunjukkan adanya permasalahan pada stabilitas kapal. Selanjutnya, terdapat bukaan pada buritan dan lubang pembebasan yang menyebabkan air laut dapat masuk ke geladak kendaraan dan terakumulasi di sebelah kiri sehingga mengakibatkan kapal terbalik dan tenggelam. Hal tersebut merupakan faktor yang berkontribusi dalam kasus kecelakaan ini.

Gambar 2. Geladak kendaraan (open Ro-Ro space) sumber BKI

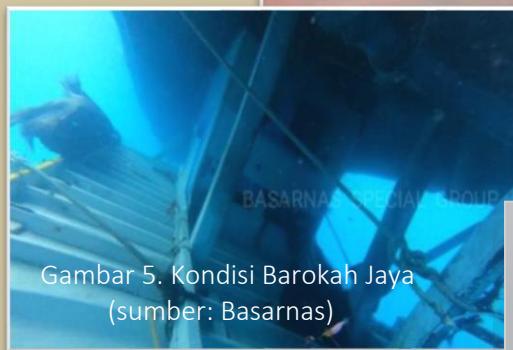
Gambar 5. Kondisi Barokah Jaya  
(sumber: Basarnas)

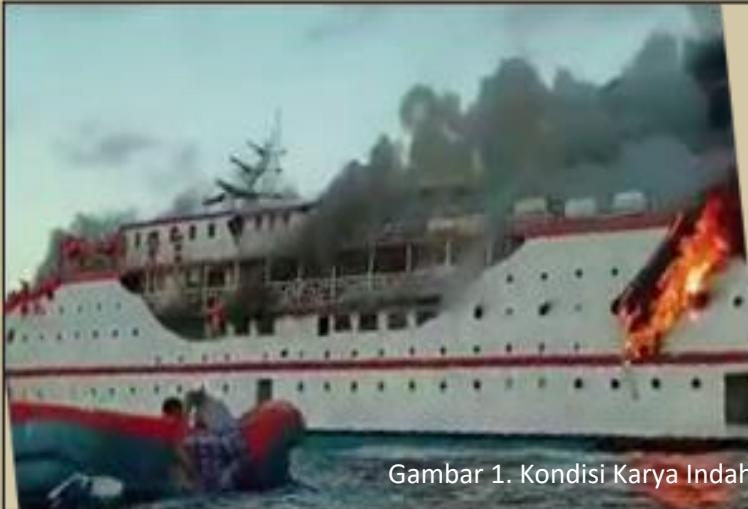
Gambar 1. Kondisi Karya Indah Saat Ditinggalkan

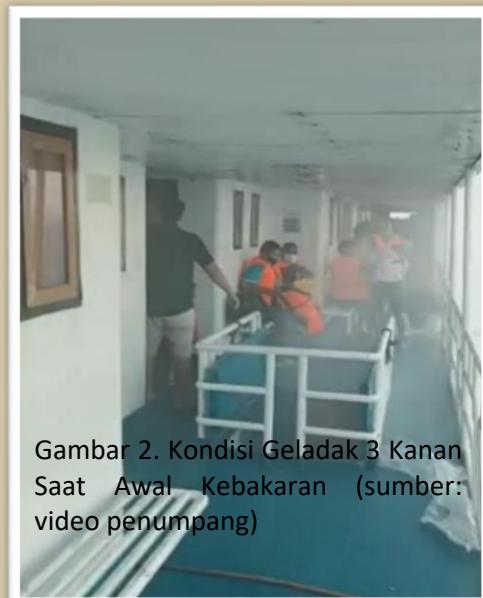
Gambar 2. Kondisi Geladak 3 Kanan Saat Awal Kebakaran (sumber: video penumpang)

Fakta di lapangan menunjukkan bahwa kapal-kapal penumpang sejenis Karya Indah mampu mengangkut hingga ratusan penumpang namun tidak memiliki detektor kebakaran, alarm kebakaran, pompa pemadam darurat serta sumber daya listrik darurat. Hasil investigasi KNKT menyatakan kemungkinan besar terjadinya kebakaran berasal dari pipa PVC saluran udara masuk turbocharger Mesin Utama Kanan, pipa PVC tersebut terpapar radiasi dan konduksi panas dari kondisi berpijar memerah sisi turbin turbocharger dan manifold gas buang yang tidak terbungkus isolasi penahan panas.

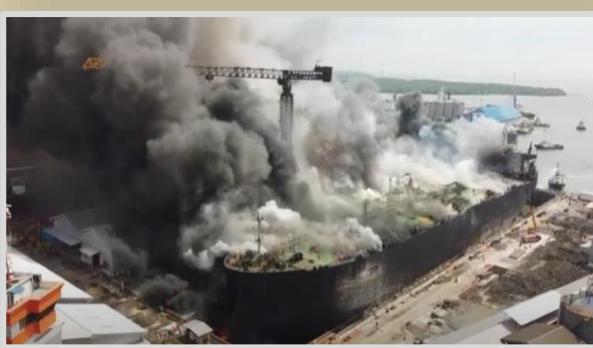
Pada tanggal 11 Mei 2020 sekitar pukul 08.20 WIB, saat pekerja akan memulai melakukan pekerjaan, tiba-tiba terjadi ledakan dari tangki slop (kiri). Ledakan ini menimbulkan api yang menjalar keseluruh galadak utama kapal hingga ke bagian bawah kapal.

Gambar 2. Jag Leela terbakar saat melakukan pengedokan

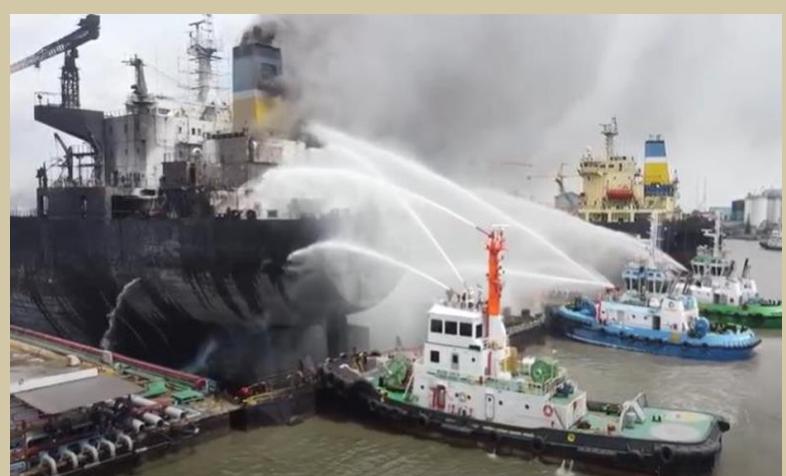
Gambar 4. Proses pemadaman Jag Leela dari laut

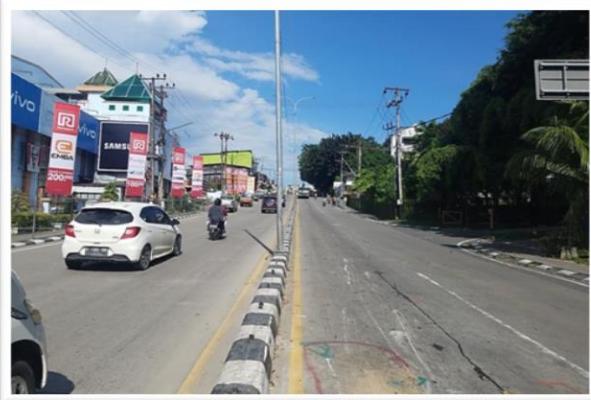
Gambar 2. Alinyemen jalan dilokasi kejadian kecelakaan

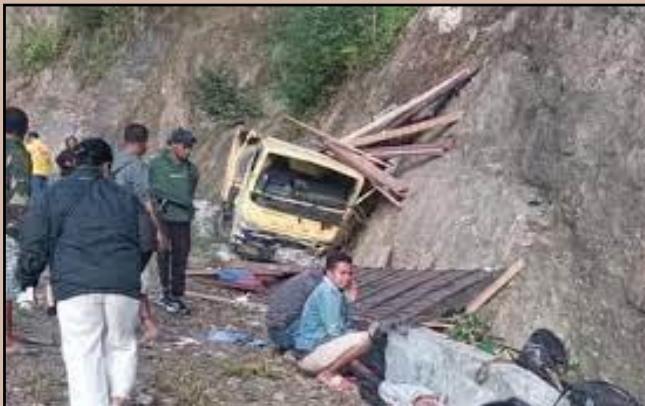
Gambar 1. Kondisi dump truck di lokasi

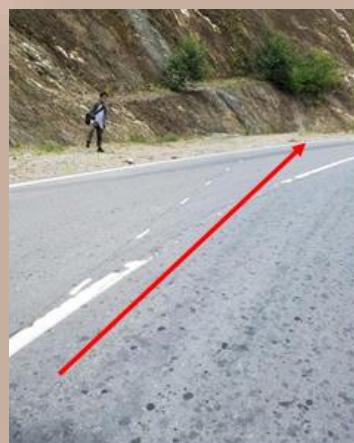
Gambar 4. Skid marks dump truck lurus menuju tebing batu

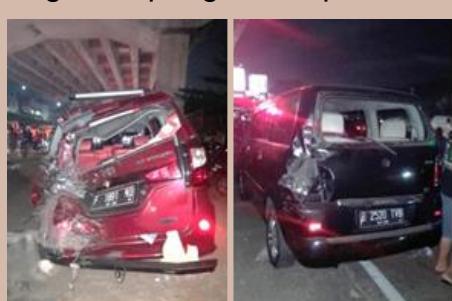
Gambar 4. Kerusakan mobil penumpang

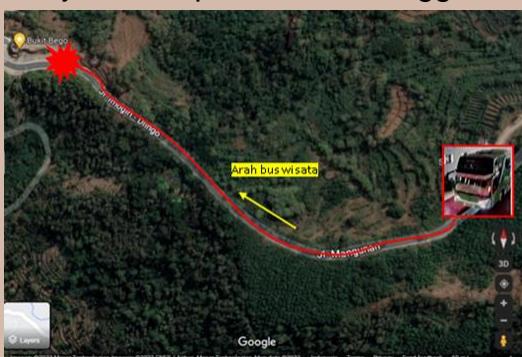
Gambar 4. Bus wisata gagal berbelok di tikungan Bukit Bego

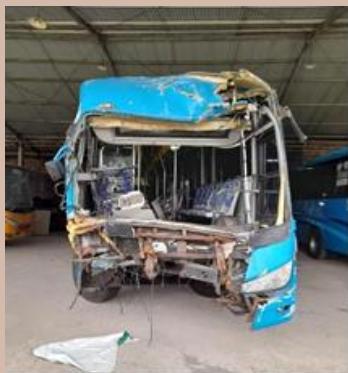
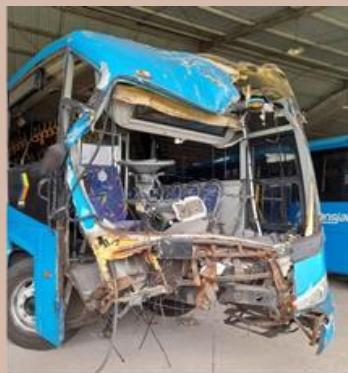
Gambar 1. Bus 1 Tampak Depan dan Samping Kanan

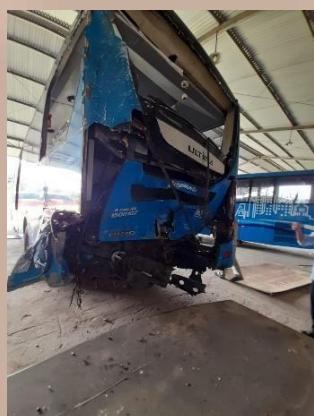
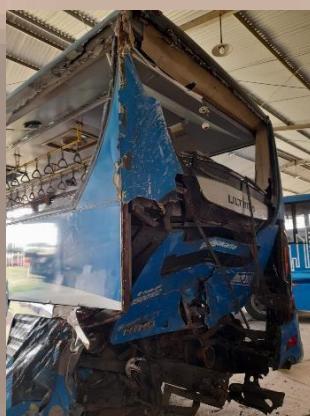
Gambar 2. Bodi Bus 2 Bagian Belakang Terdeformasi

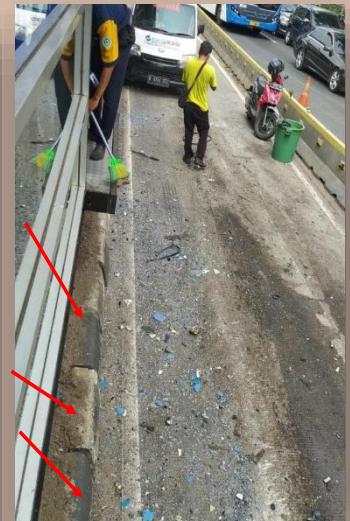
Gambar 4. Jejak Gesekan  
Bus 2  
Perkerasan Jalan KNKT Digest Th.2022

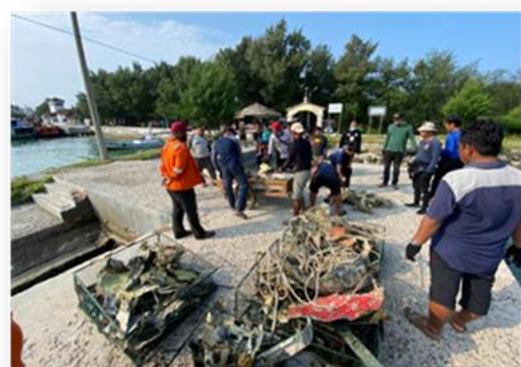
Figure 2. The transfer of debris that had been lifted from the ship to the wreckage collection location

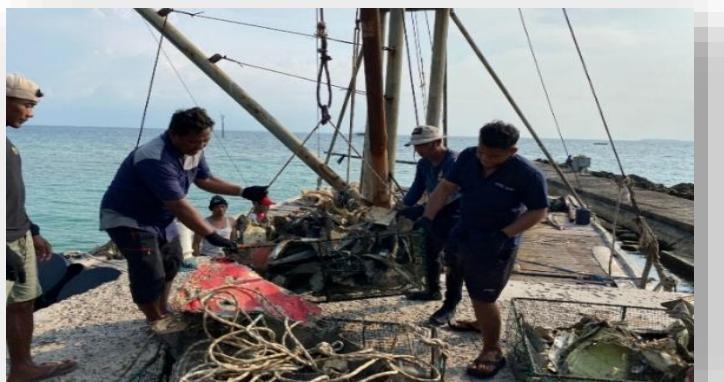
Figure 3. The process of lifting the wreckage from the incident location namely on the seabed to the mainland using a traditional ship

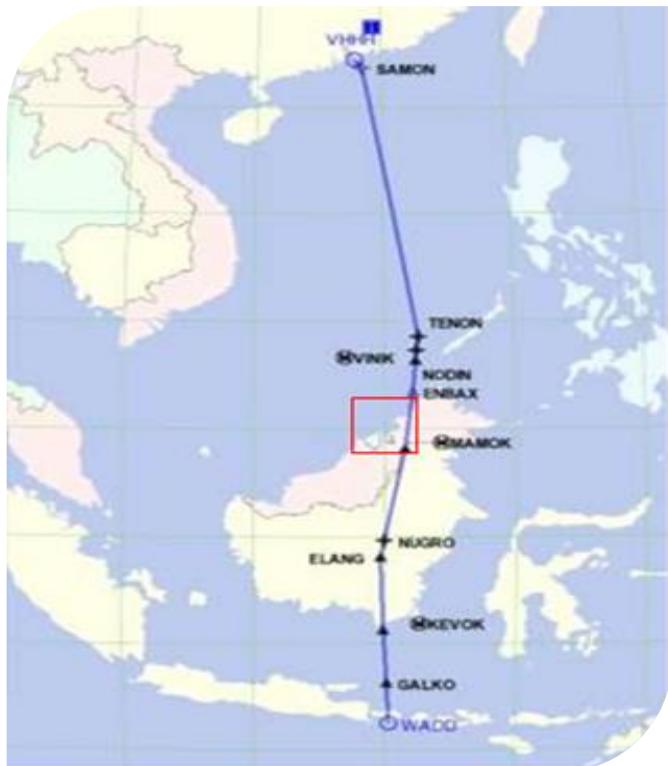
Figure 1. The flight plan route and the area of turbulence (red box)

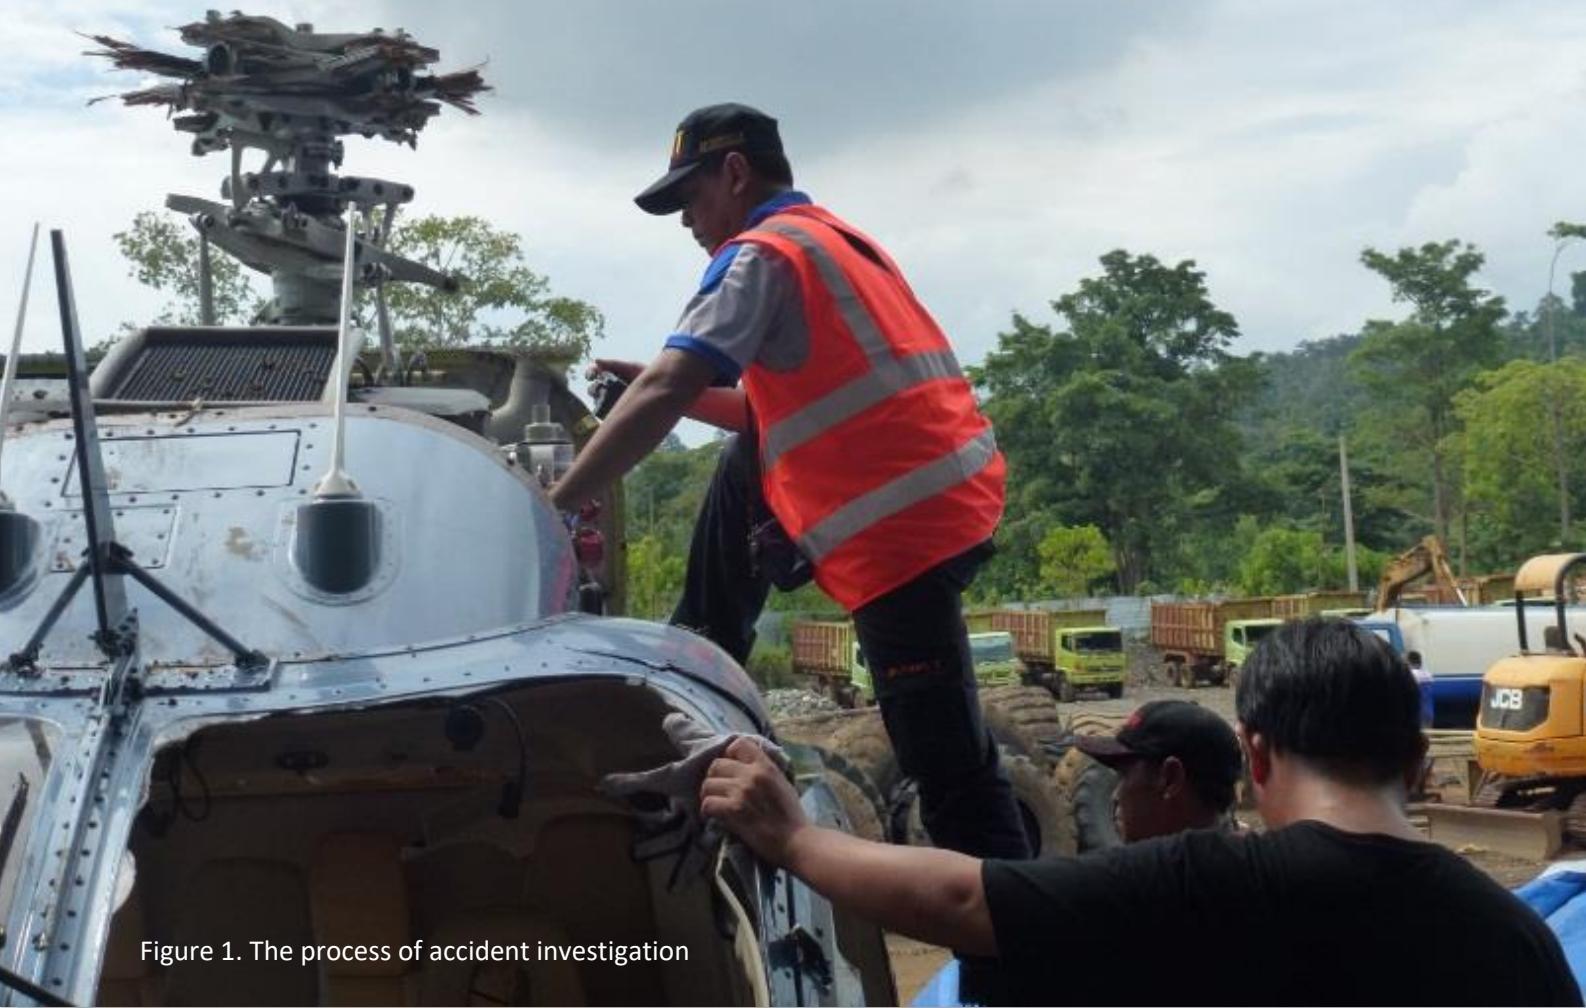
Figure 1. The process of accident investigation

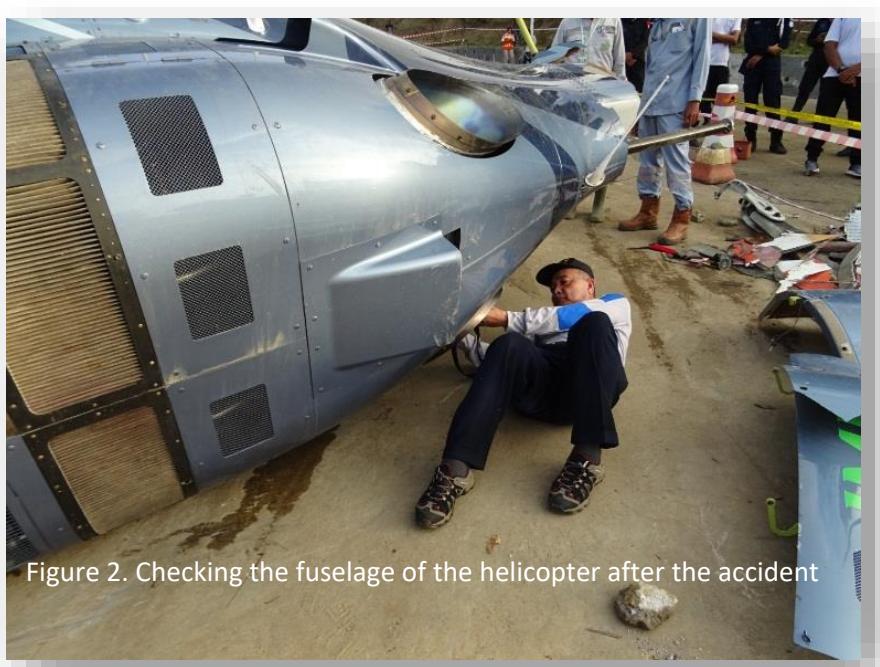
Figure 2. Checking the fuselage of the helicopter after the accident
